RIQUALIFICAZIONE DI PIAZZA DELLE CURE

PROGETTO ESECUTIVO

Schede VTA delle alberature esistenti

Risultanze svolgimento VTA degli alberi ubicati presso Piazza delle Cure

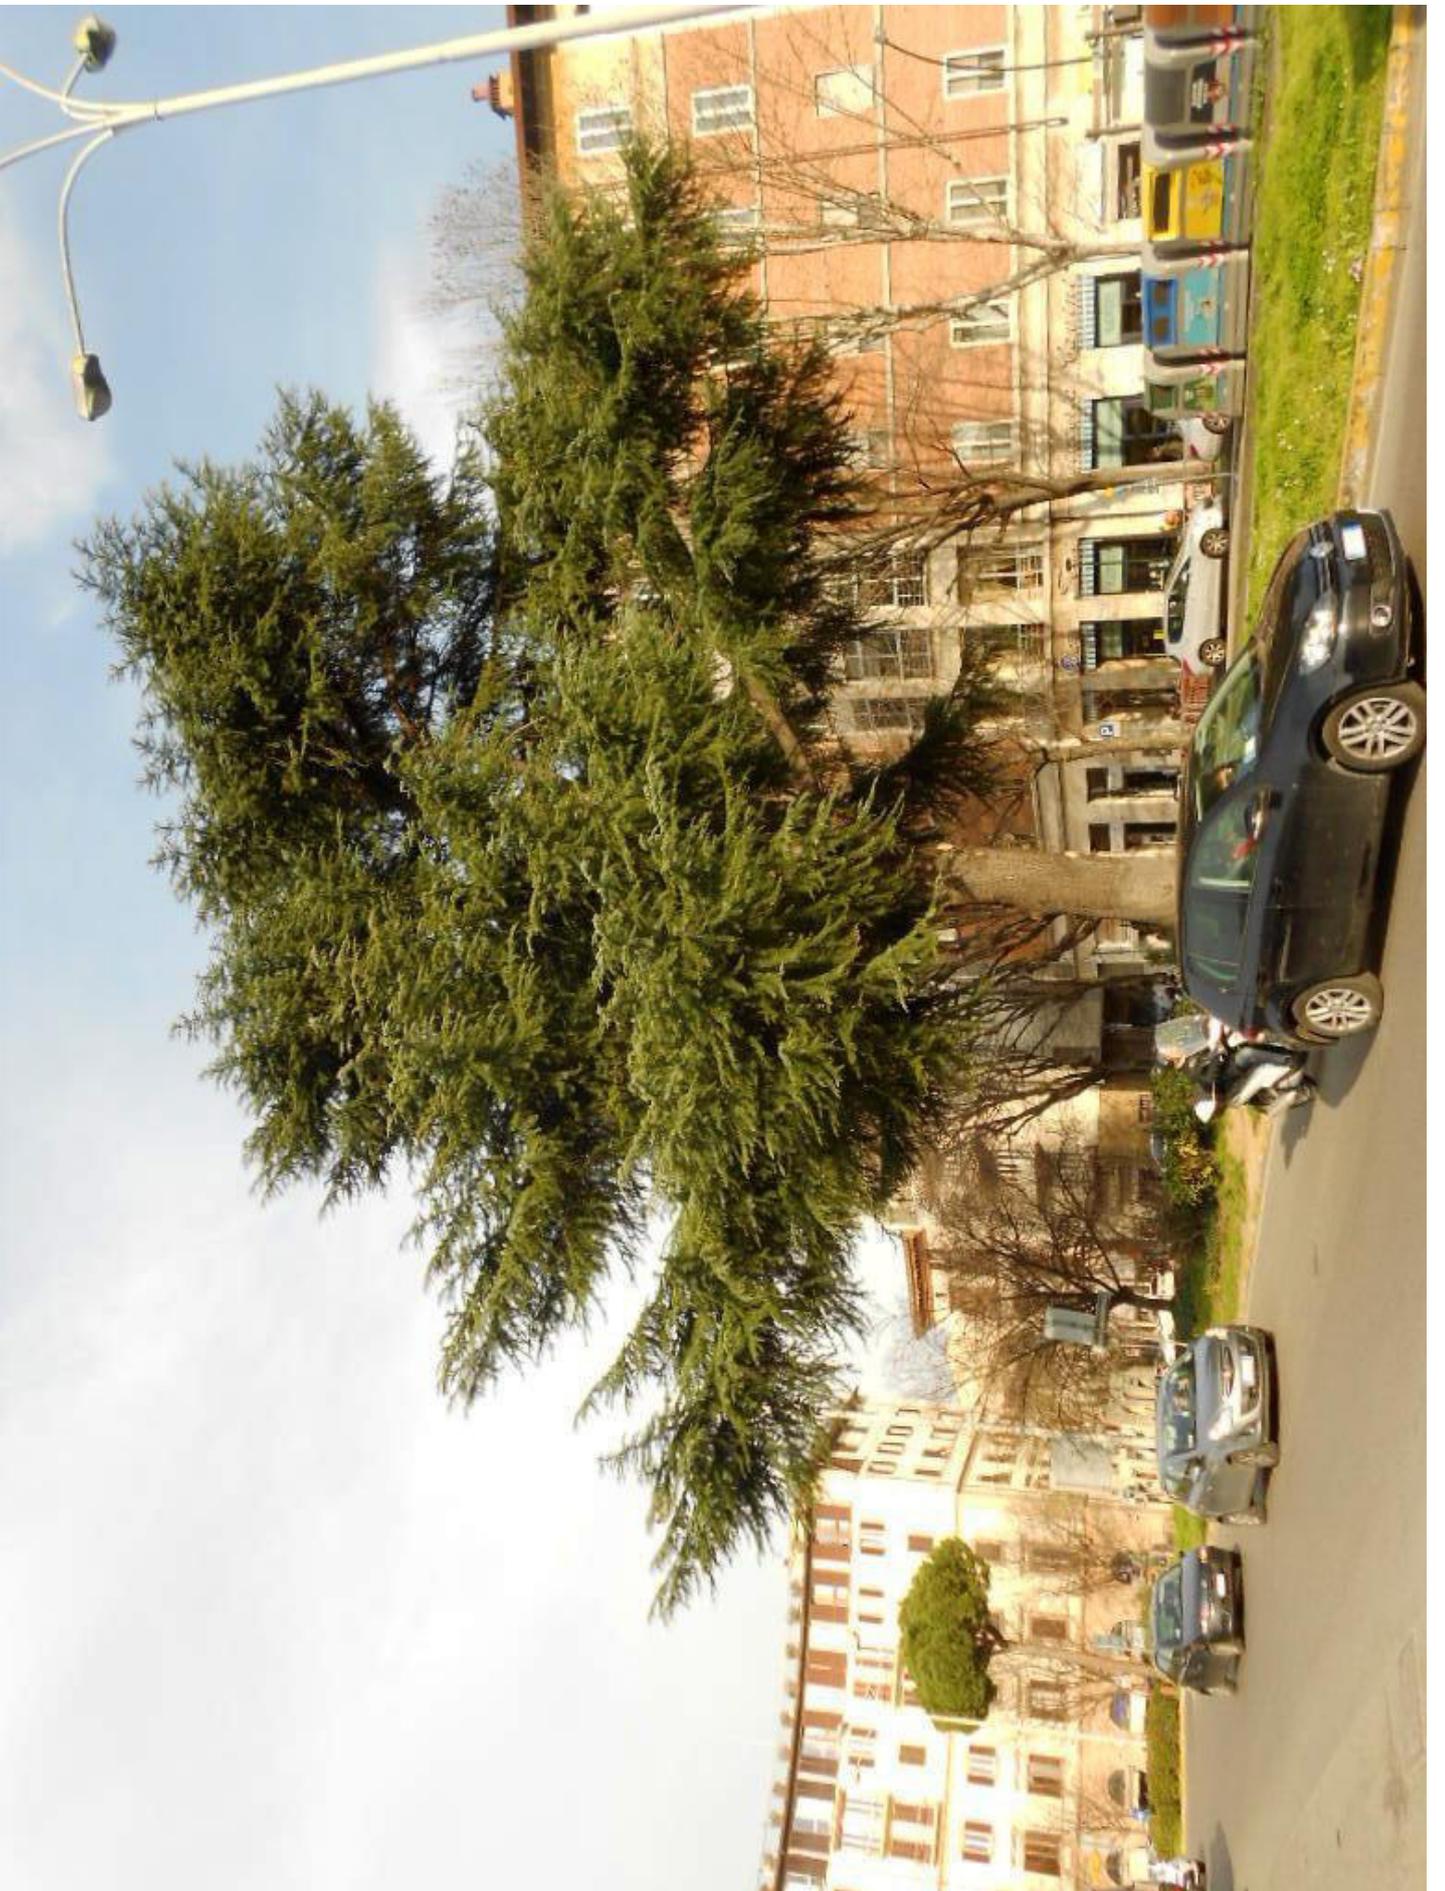
Codice identificativo albero: 14191

Albero di grandi dimensioni e sufficiente vigoria a dimora presso aiuola stradale. Apparato radicale, colletto e base del fusto, non riportano significative lesioni o difetti rilevanti di sviluppo di tipo morfologico o strutturale. Nel complesso le parti legnose che svolgono funzione di sostegno appaiono adeguatamente dimensionate ed in buono stato di conservazione.

B

Revisione a due anni dalla data apposta sul presente documento.

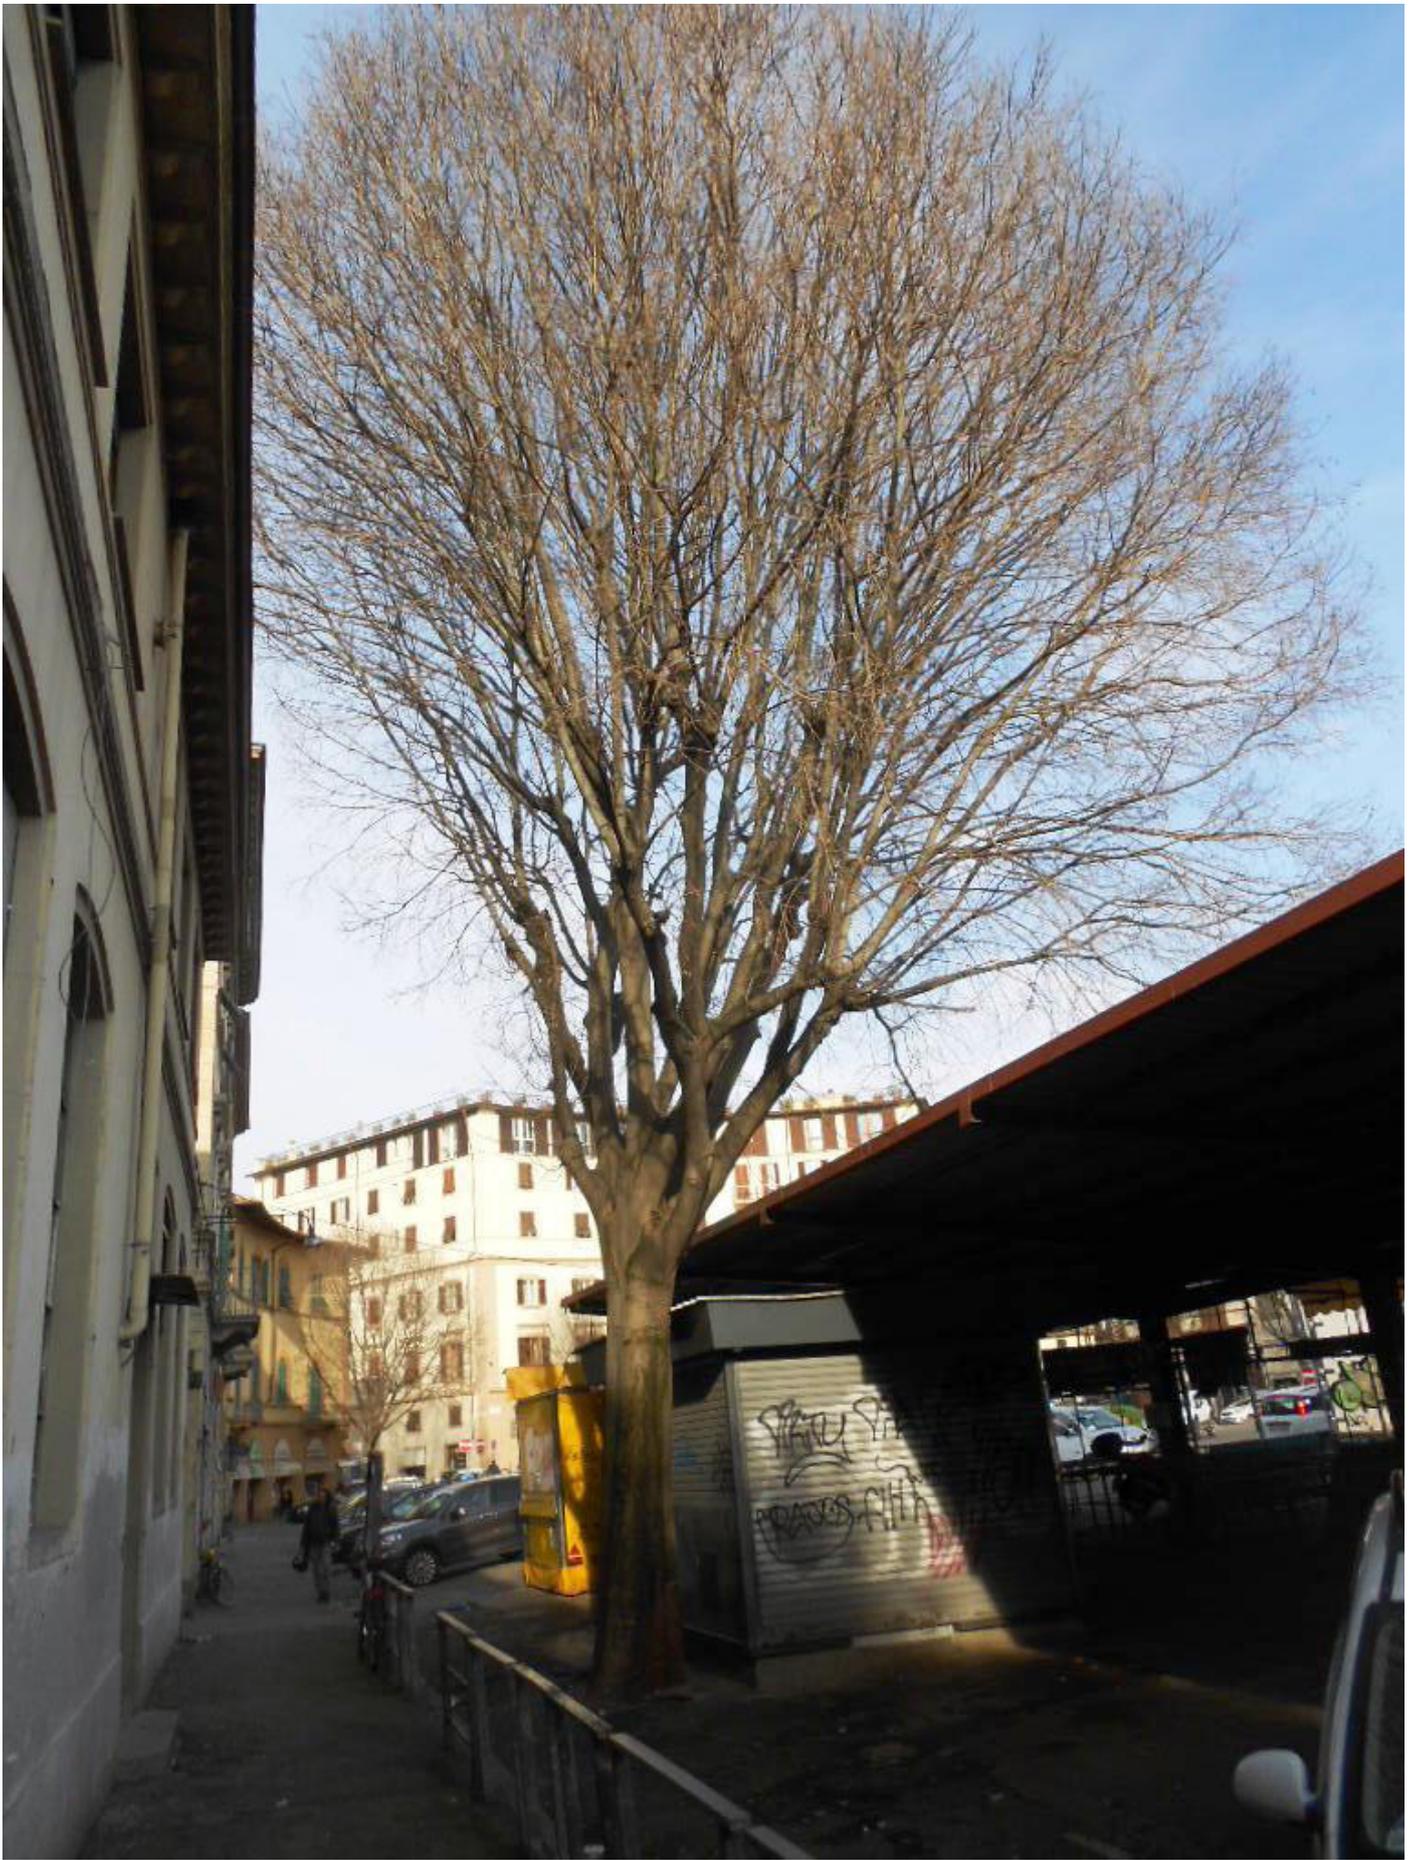
Codice identificativo albero: 44864

Albero di grandi dimensioni e scarsa vigoria a dimora presso asfalto. Sospetto sversamento sostanze tossiche presso sede impianto, come dimostrato da disseccamenti di chioma visibili durante stagione vegetativa scorsa. La chioma ha subito in passato intervento di capitozzatura. Nel complesso ed allo stato attuale le parti legnose che svolgono funzione di sostegno appaiono ancora sufficientemente dimensionate ed in accettabile stato di conservazione.

C

Revisione durante stagione vegetativa prossima al fine di verificare stato di disseccamento della chioma.

Potatura di rimozione del secco.

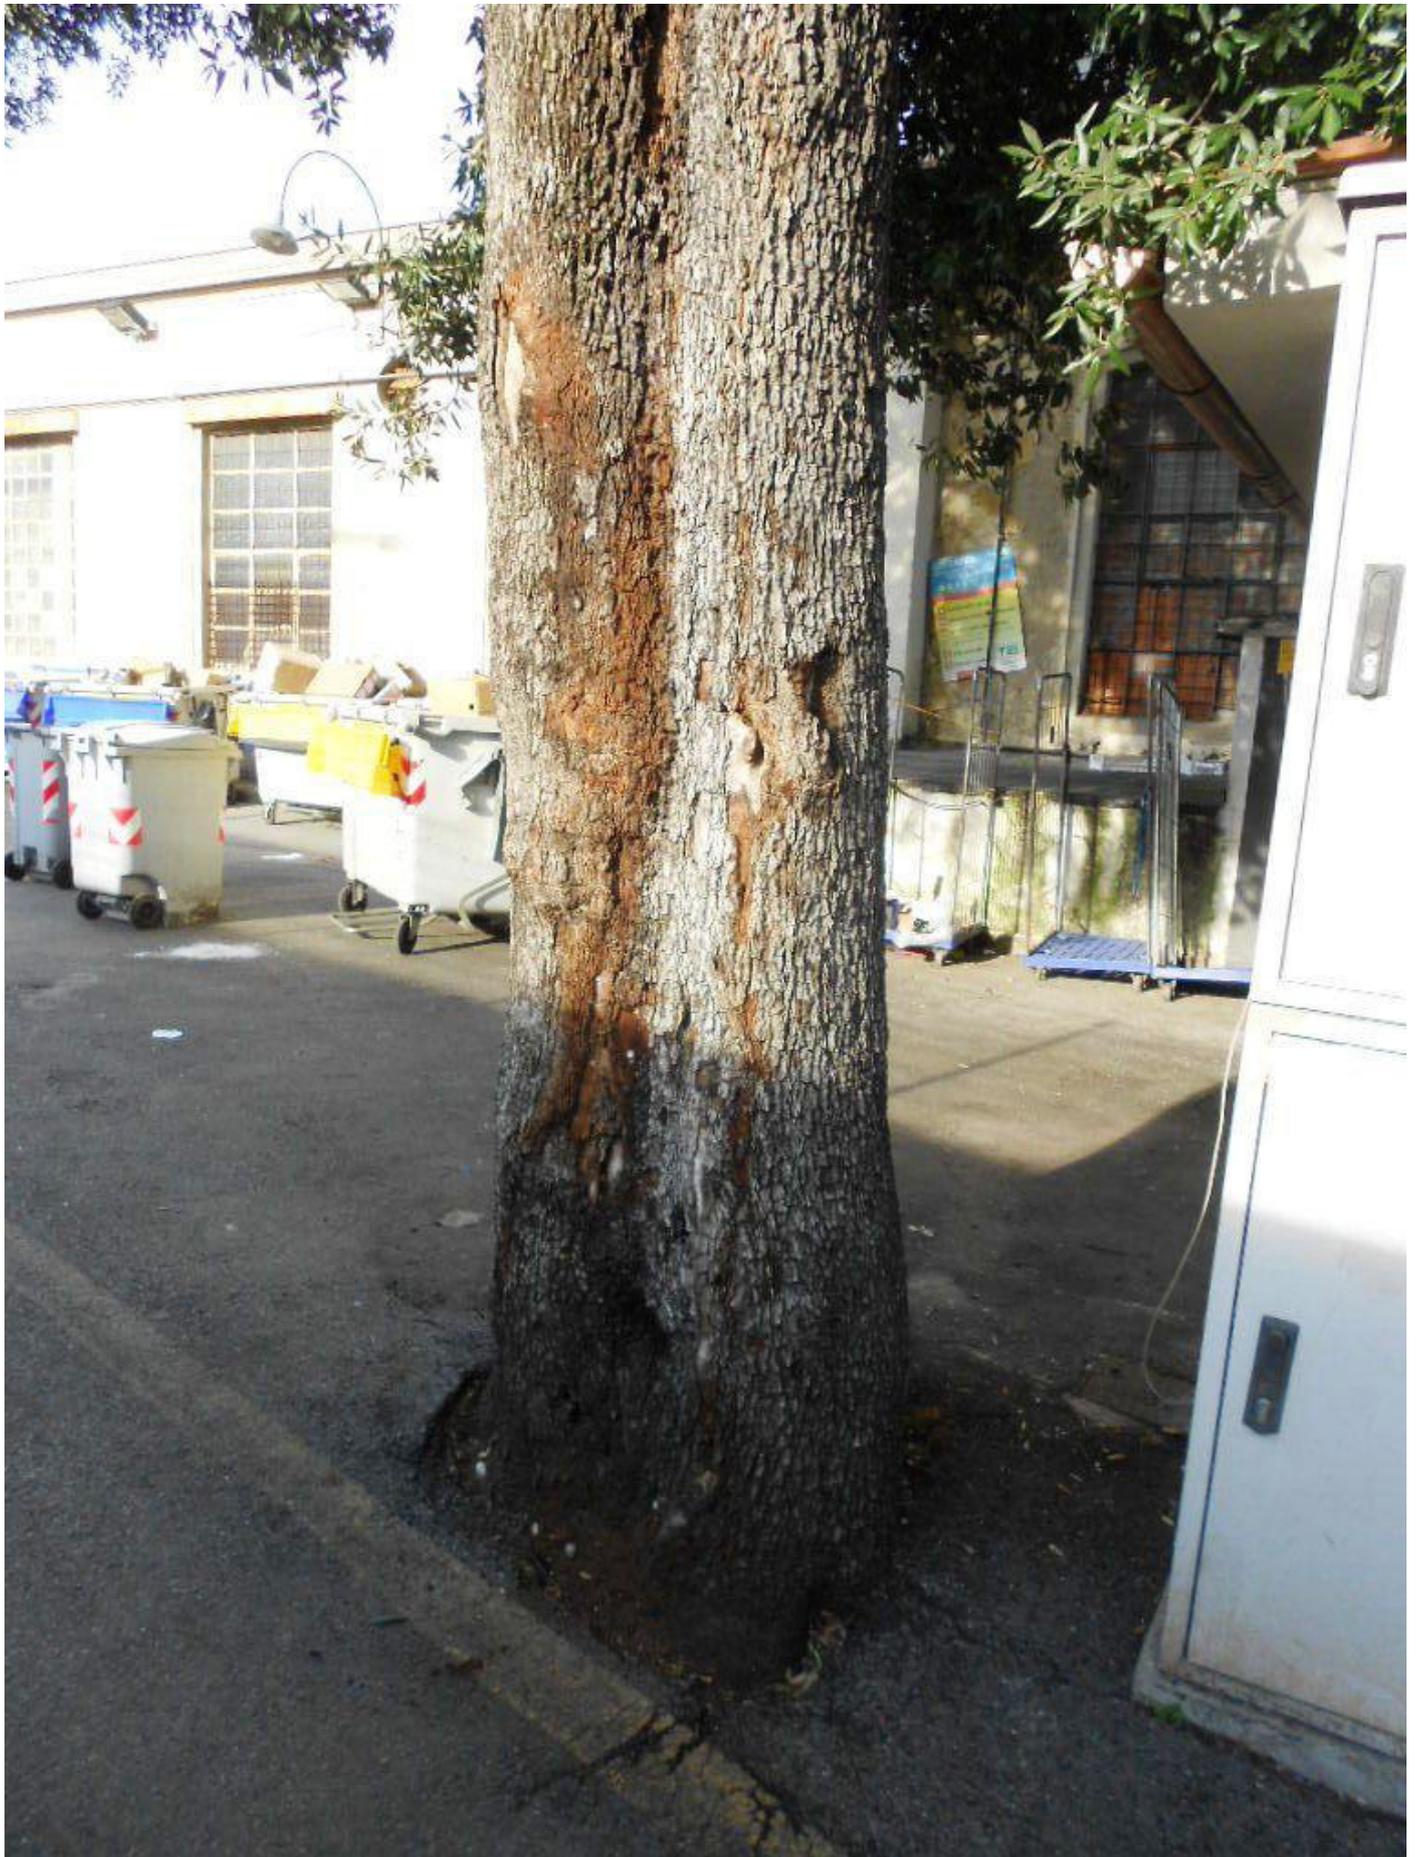
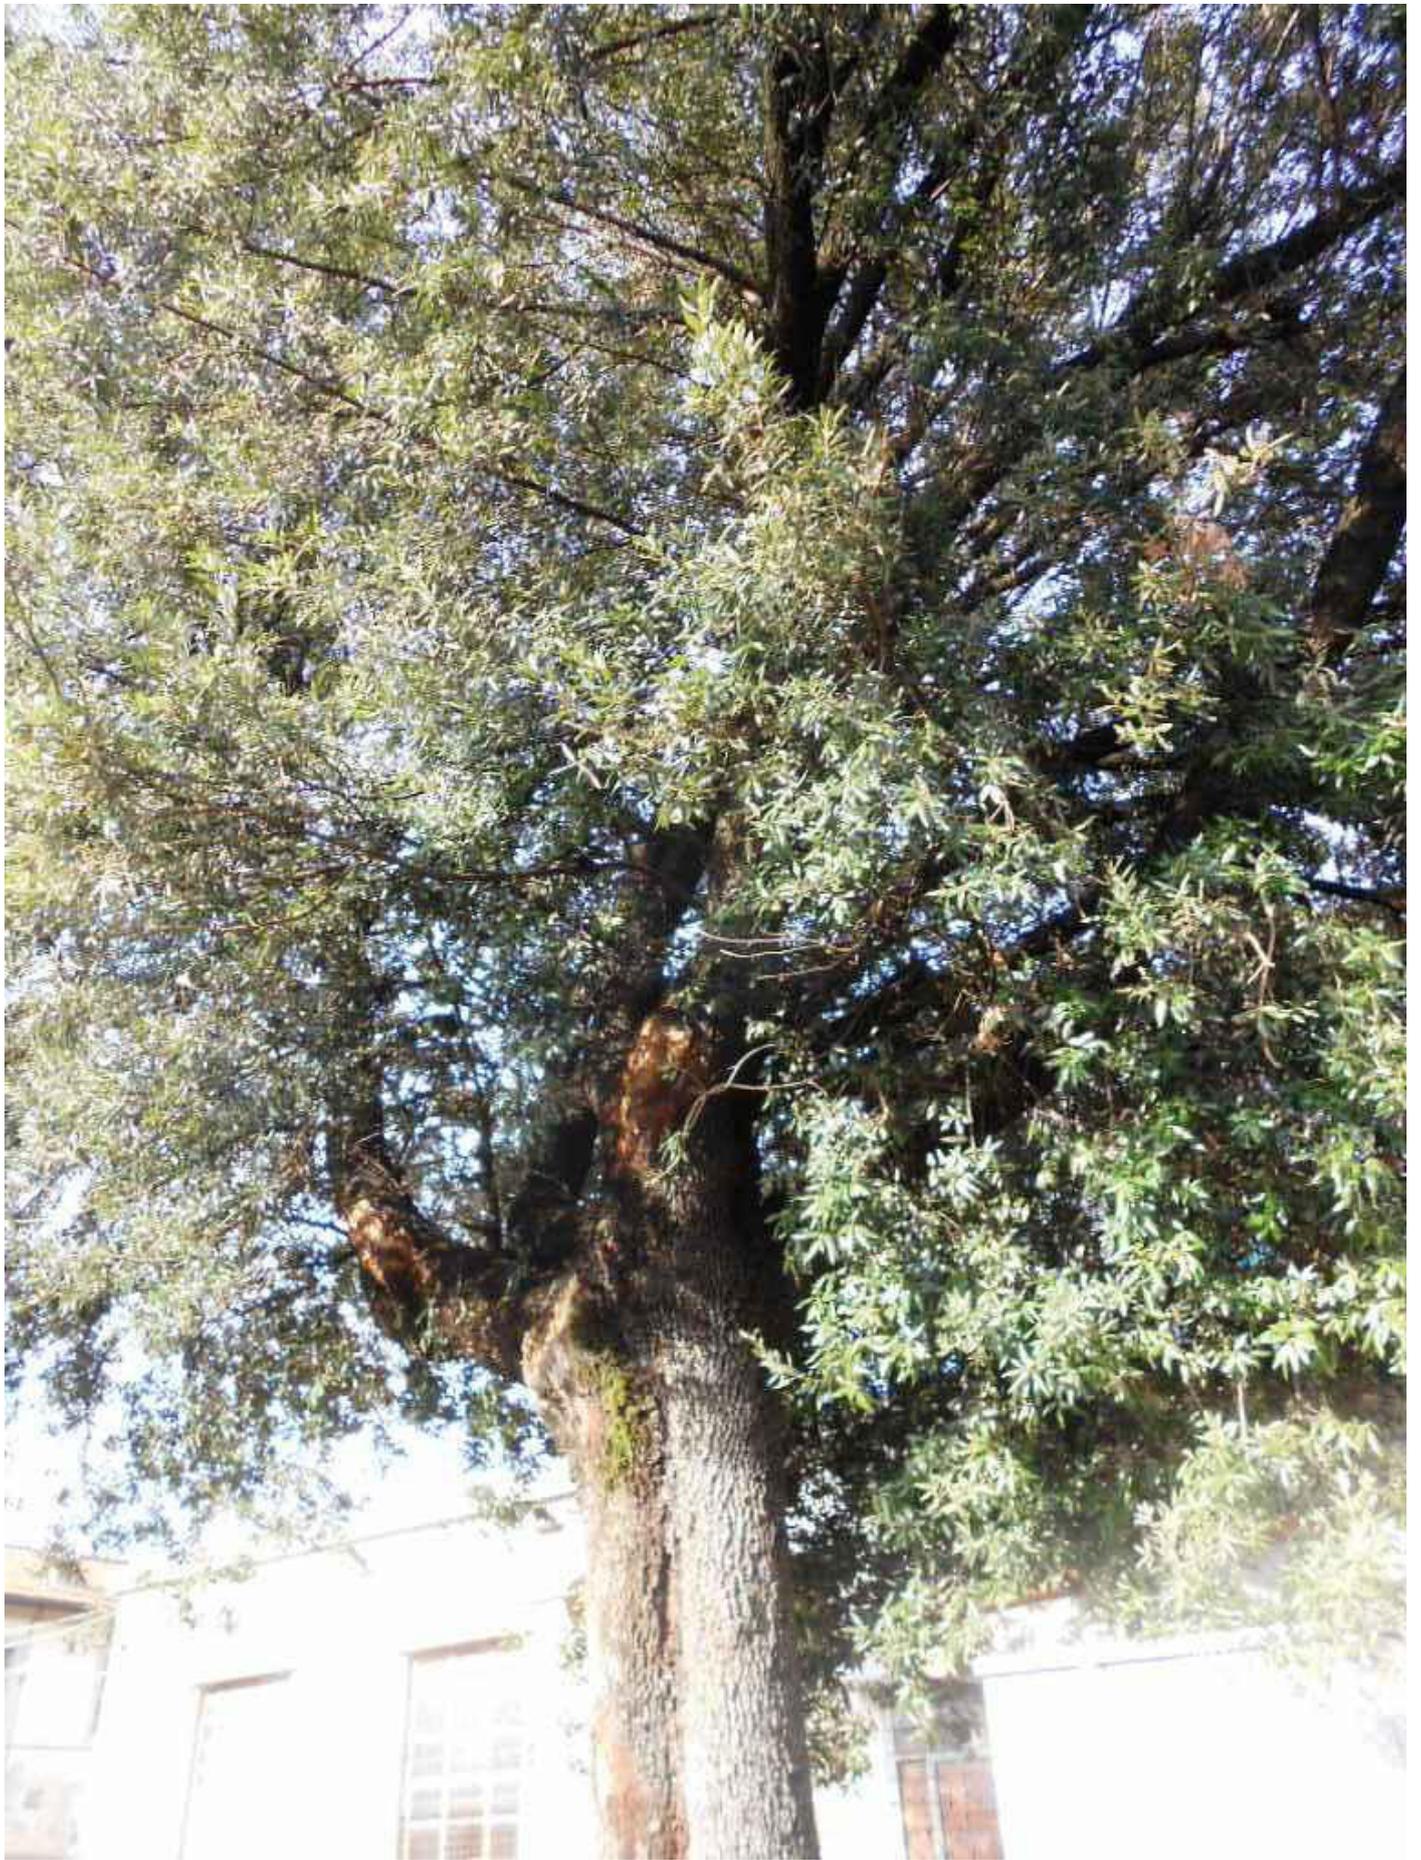
Codice identificativo albero: 88172

Albero di grandi dimensioni e sufficiente vigoria a dimora presso asfalto. Il fusto fin dalla base esibisce vaste estensioni di zone necrotiche e disfunzionali. Significativi anche i danni prodotti a carico del fusto da parte di insetto xilofago, verosimilmente appartenente al genere *Cerambix*. Presenti presso il castello lesioni cavitose in corrispondenza di vecchie superfici di taglio. La chioma ha subito in passato intervento di capitozzatura. Nel complesso ed allo stato attuale le parti legnose che svolgono funzione di sostegno appaiono ancora sufficientemente dimensionate ed in accettabile stato di conservazione.

C

Revisione a due anni dalla data apposta sul presente documento.
