Comune di Firenze
Direzione Servizi Tecnici
Servizio Supporto Tecnico Quartieri e Impianti Sportivi

COMPLESSO SPORTIVO CERRETI :
CAMPO BASEBALL – PALESTRA GEODETICA – CAMPO CALCIO
Viale Manfredi Fanti 18 - Firenze
Relazione Tecnico Descrittiva dell'Impianto Sportivo
(Procedura negoziata per l'affidamento in concessione)

Maggio 2026

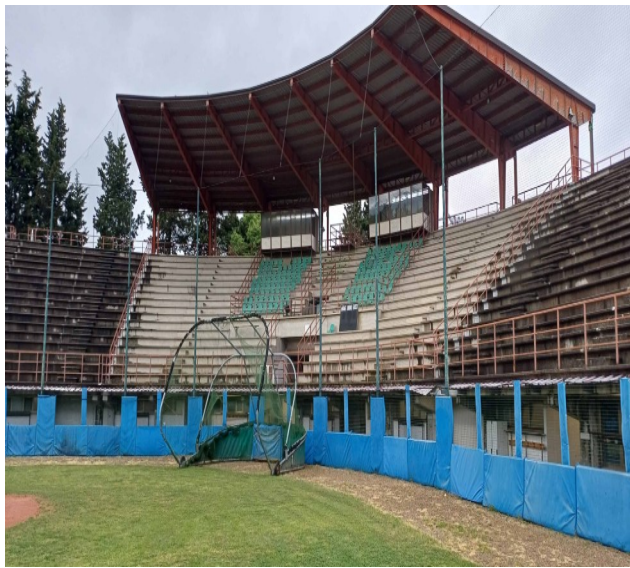
- Gradinate esterne: si rileva uno stato di manutenzione che può essere definito scadente in quanto i giunti tra le gradinate sono usurati e lasciano passare acqua in molti dei locali sottostanti.

Tribuna baseball

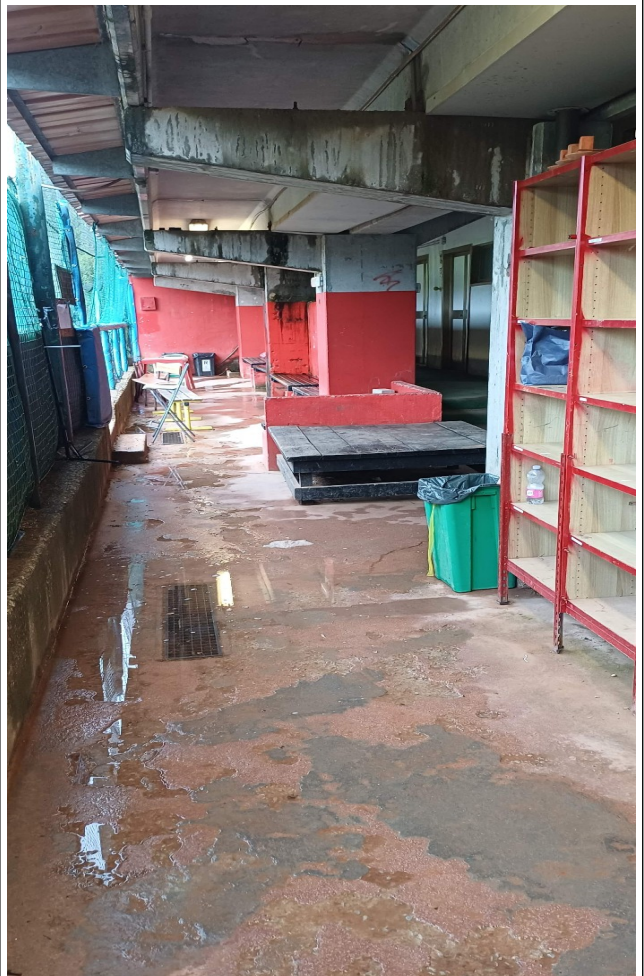
- Spogliatoi e locali accessori: complessivamente si rileva uno stato manutentivo ordinario, mentre è da considerarsi mediocre nei locali interessati dalle infiltrazioni di acqua. Si rilevano altresì copiose infiltrazioni di acqua provenienti dalle gradinate della tribuna nel camminamento pedonale ubicato tra il campo da gioco e gli spogliatoi.

Camminamento pedonale tra campo baseball e spogliatoi

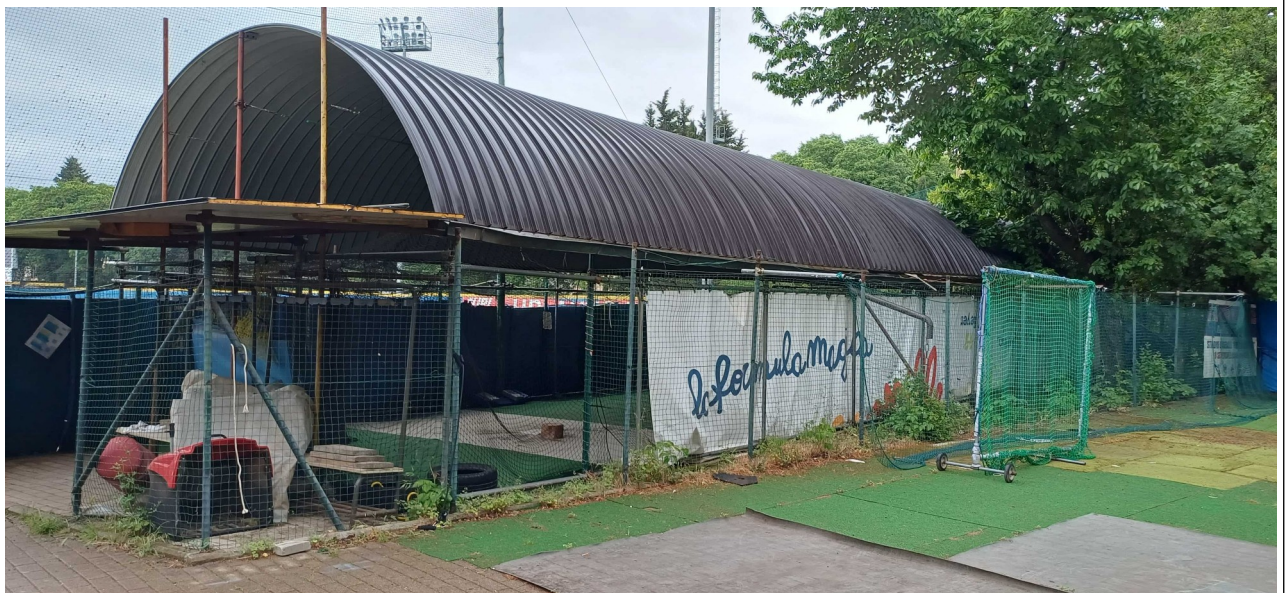
- Tunnel per l'allenamento ai lanci: in ordinarie condizioni di manutenzione.

Tunnel allenamento baseball

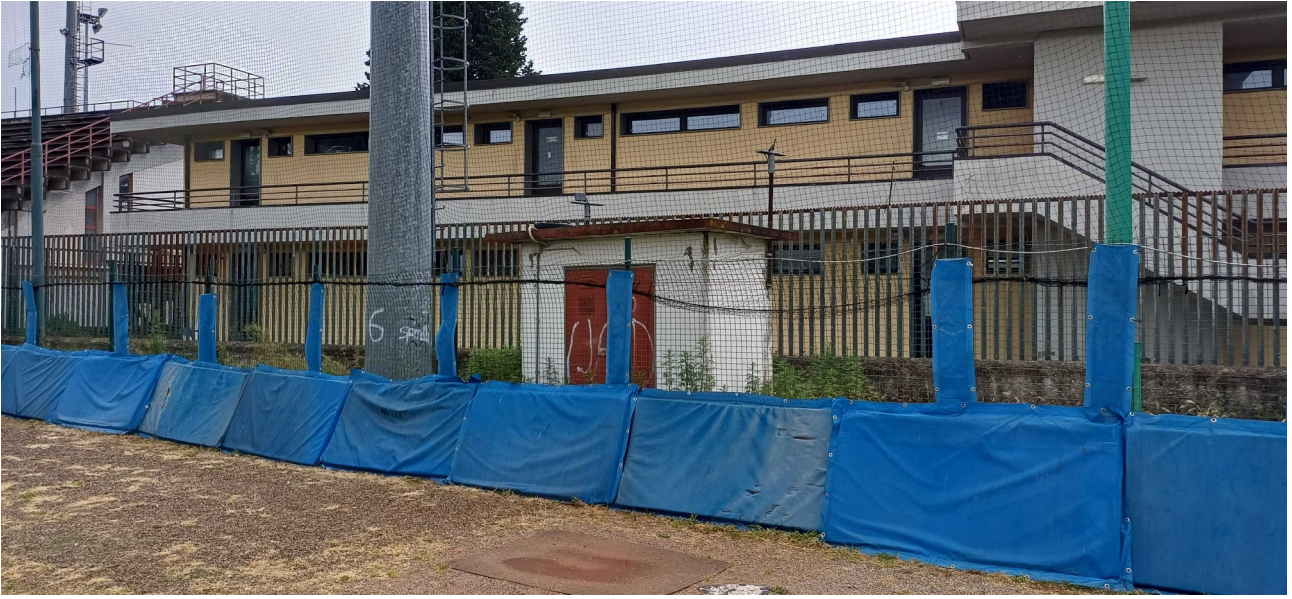
- Palazzina spogliatoi: oggetto di un integrale intervento di ristrutturazione concluso nel 2020. Ad oggi si presenta in buone condizioni di manutenzione anche se nei locali del piano primo sono presenti estesi fenomeni di condensa provocati probabilmente da una insufficiente ventilazione dei locali stessi.

Palazzina spogliatoi calcio

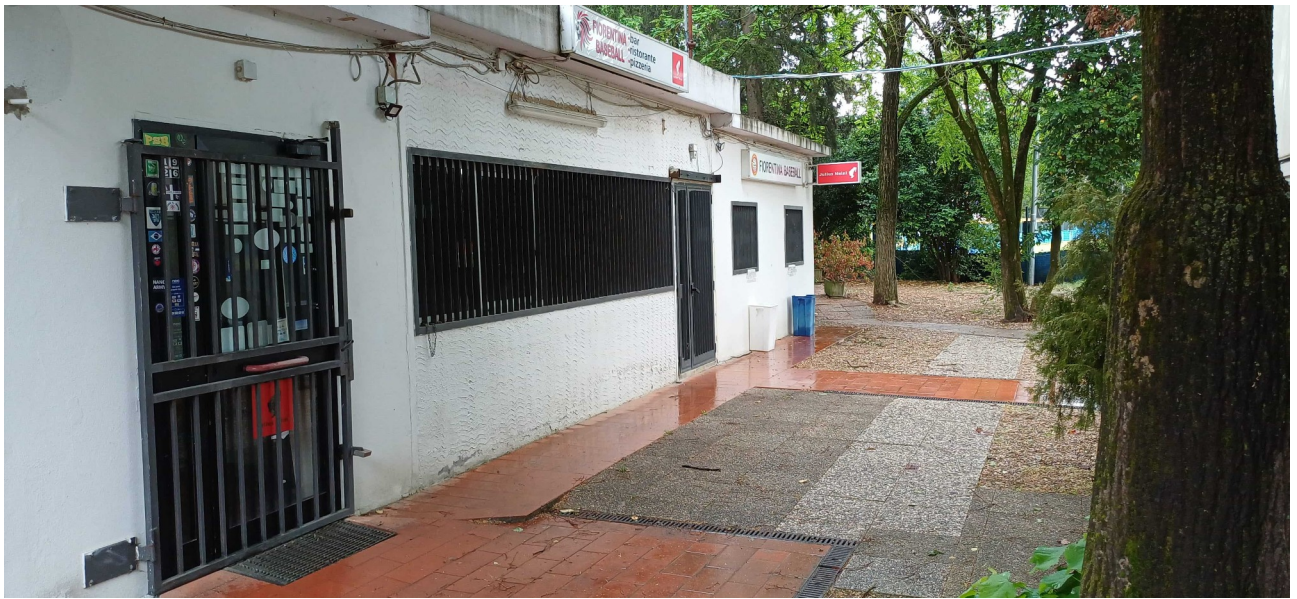
Attualmente l'attività di bar/ristoro risulta non attiva: i vani interni sono privi delle attrezzature necessarie allo svolgimento di tale attività ed in mediocri condizioni di manutenzione.

Palazzina bar/ristoro

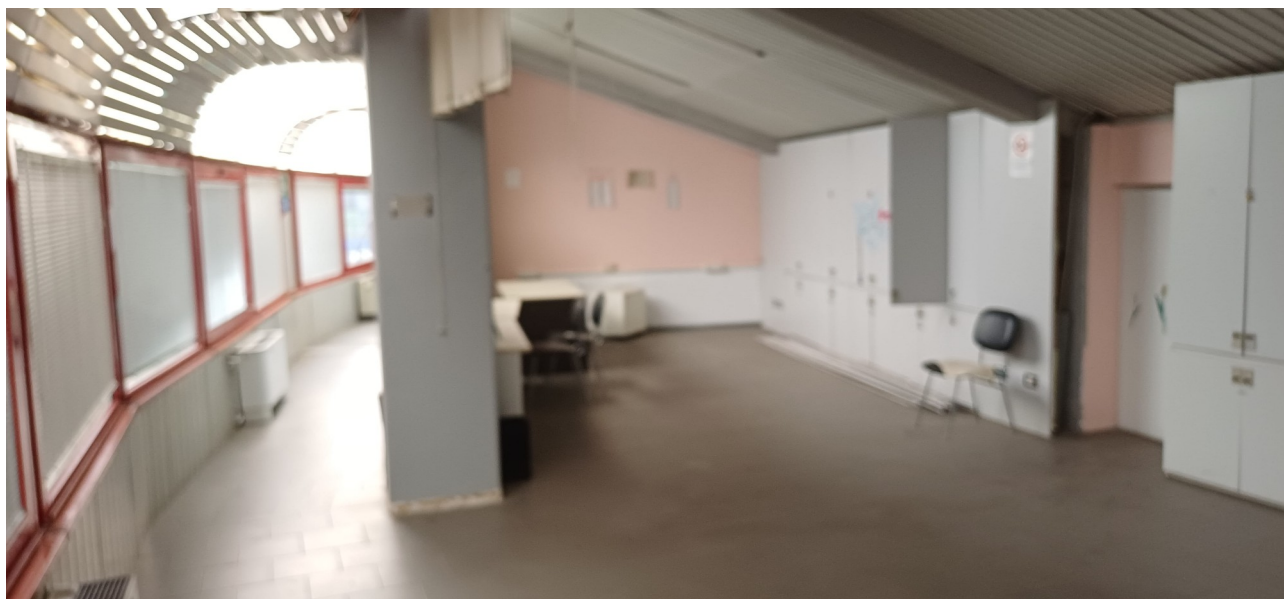
- Locali uffici piano primo: tutti gli spazi ivi ubicati possono essere considerati in scadenti condizioni di manutenzione. Si rilevano infiltrazioni di acqua dalle coperture in polycarbonato e dalla soprastante tribuna, impianti da rivedere.

L'impianto elettrico degli ex uffici del Comune di Firenze, ubicati nella zona tergaie alla tribuna, necessitano di revisione, anche se appaiono in condizioni discrete nonostante siano in stato di abbandono da quando gli uffici sono stati dismessi.

Impianto interno con vetusti ventilconventori e locali attigui con radiatori senza valvole termostatiche. Presenti anche alcuni split di vecchia installazione, presumibilmente installati per il condizionamento estivo.

Nel complesso gli impianti ivi presenti sono da considerarsi in pessime condizioni di manutenzione.

Locali ex uffici comunali al piano primo del sottotribuna
