**Servizio di video ispezioni nei tratti tombati di fossi e canali del reticolo idrografico ricadente nel territorio comunale di Firenze (tratto iniziale del Fosso Macinante, Fosso dell'Arcovata, Fosso degli Ortolani, Fosso di Santa Maria della Lastra). Attivazione del quinto d'obbligo, ai sensi dell'art. 120 comma 9, del D.Lgs. 36/2023 per le videoispezioni dell'affluente destro del Fosso di Santa Maria della Lastra, Botte del Barco del Canale Macinante, Fosso dell'Anciolina, Fosso del Loretino.**

## RELAZIONE TECNICA

Luglio 2024

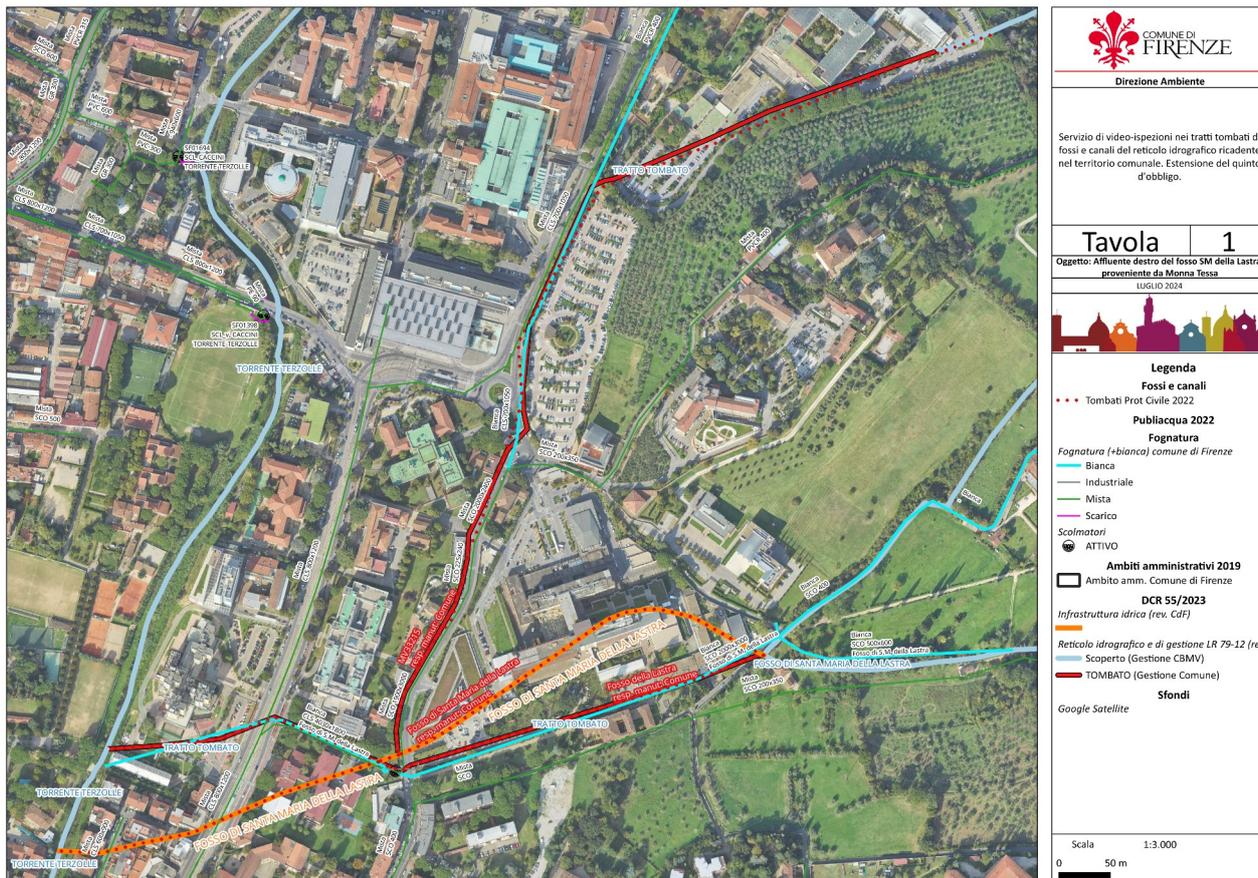
# ALLEGATO 1 – AFFLUENTE DESTRO DEL FOSSO SM DELLA LASTRA

N.	Tratto	Lunghezza m
1	Via Taddeo Alderotti	320
2	Largo Piero Palagi	70
3	Viale Gaetano Pieraccini	210
4	Area interna all'area ospedaliera del Cubo	360
	<b>Totale</b>	<b>960</b>

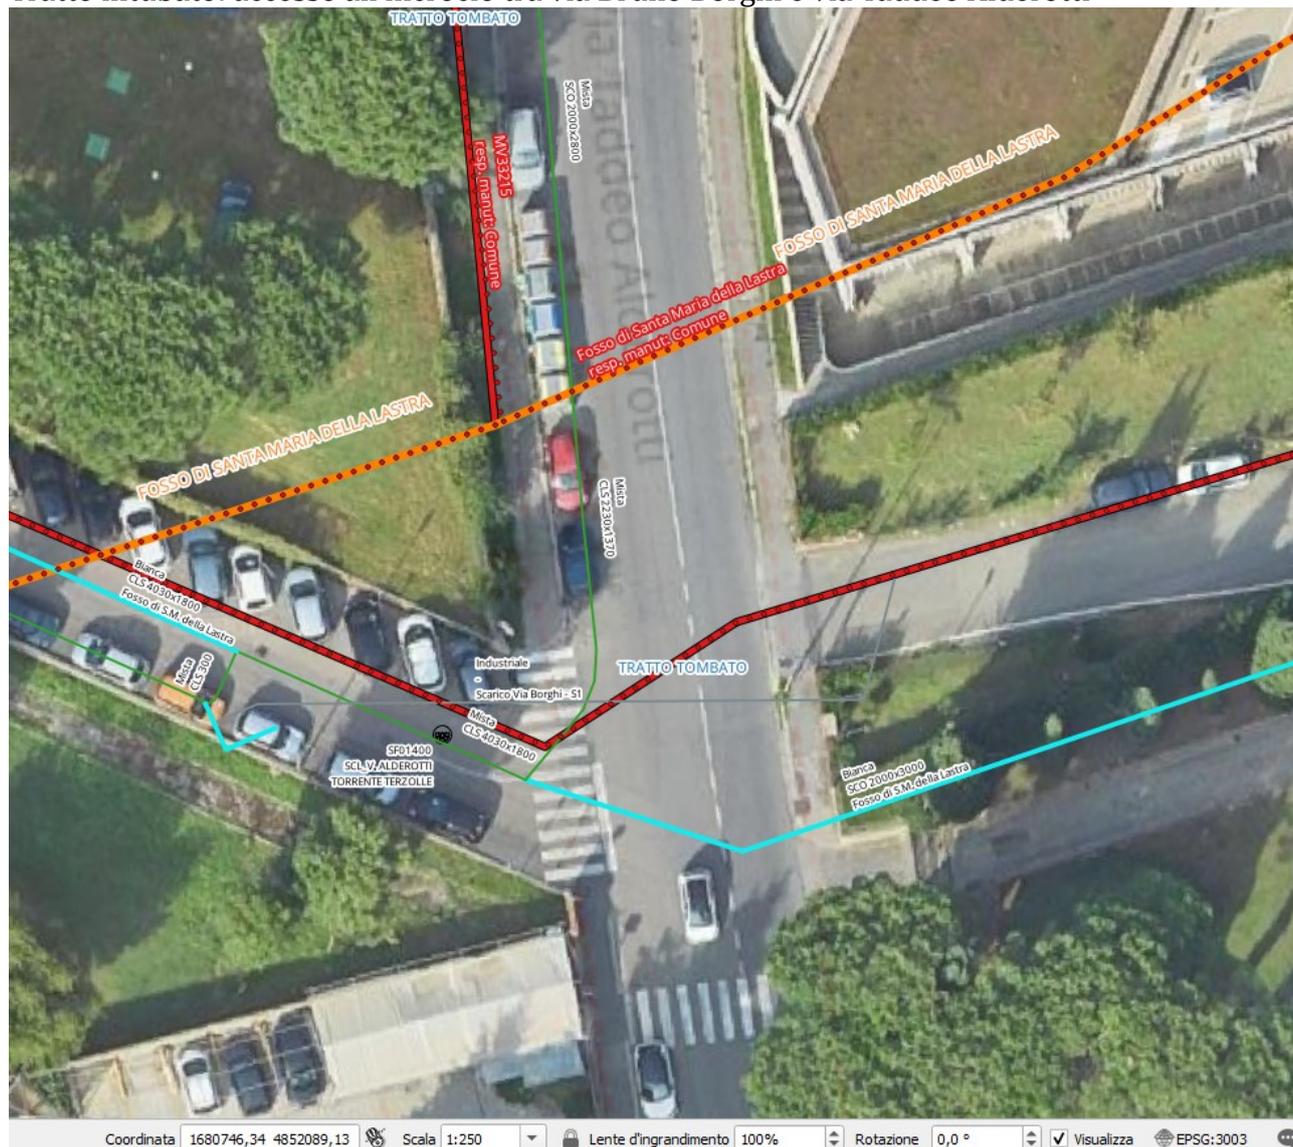
## ALLEGATO 1.1 – AFFLUENTE DESTRO DEL FOSSO SM DELLA LASTRA

Tratto intubato: accesso all'incrocio tra via Bruno Borghi e via Taddeo Alderotti

Dataset	Note tracciato pre video-ispezione
Publiacqua (fognatura bianca)	Ok, il tratto di SM della Lastra corrisponde con le videoispezioni già effettuate mentre è da correggere il tracciato del reticolo regionale
DCR 55/2023 Regione Toscana (reticolo idrografico L.R. 79/2012)	L'intersezione da affluente e il fosso SM della Lastra si trova probabilmente verso l'incrocio stradale, in quanto l'infrastruttura idrica (in arancione) non risulta più esistente
Protezione Civile	Come sopra

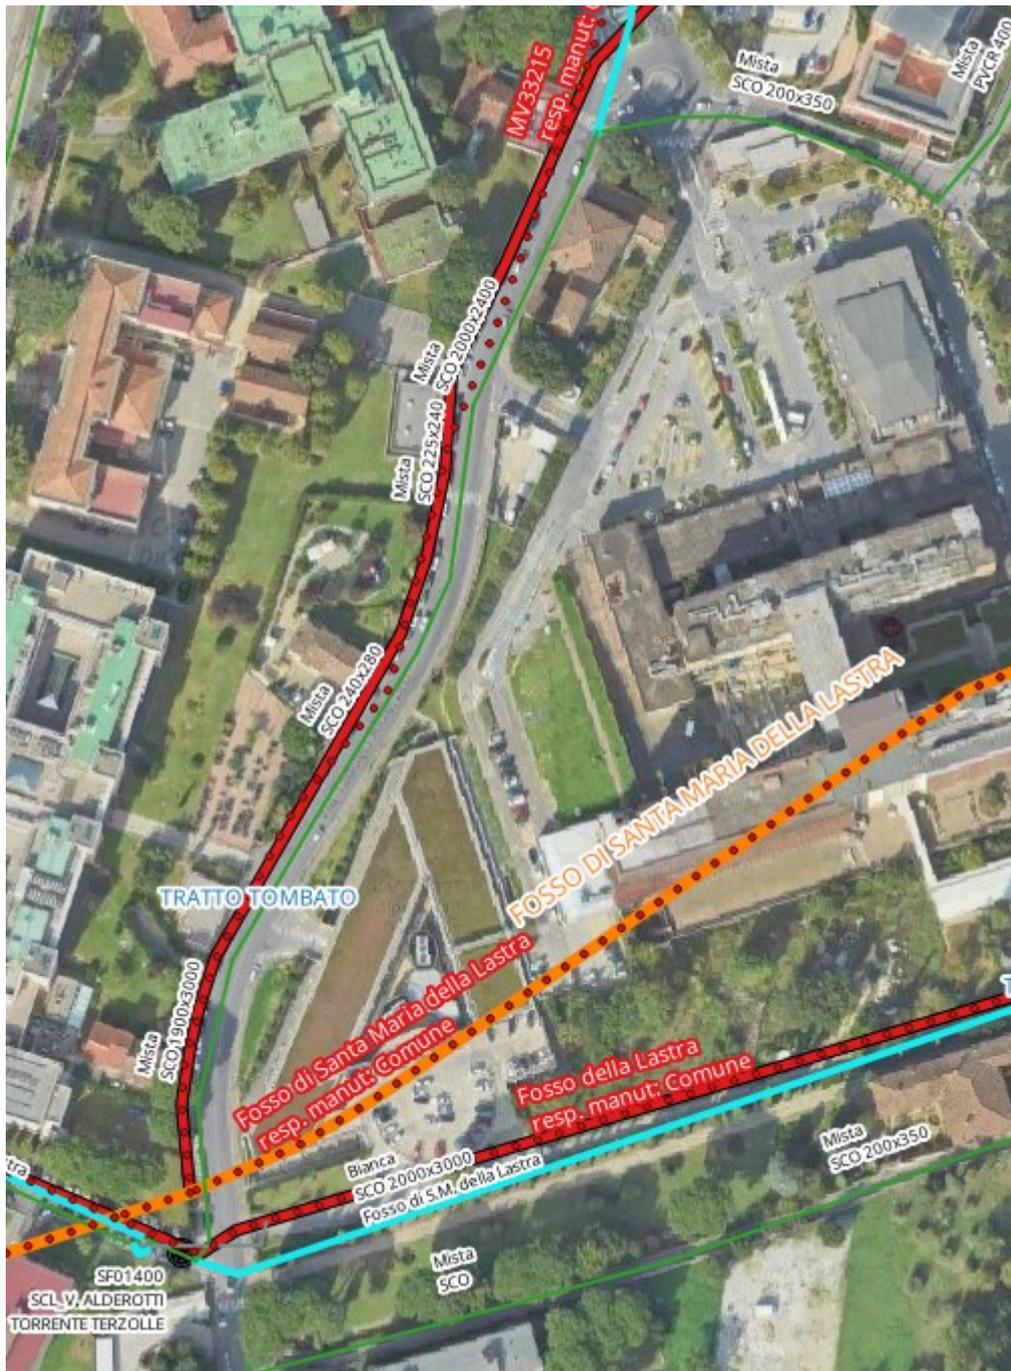
## ALLEGATO 1.2 – AFFLUENTE DESTRO DEL FOSSO SM DELLA LASTRA

Tratto intubato: tratto di 320 m su via Taddeo Alderotti

Dataset	Note tracciato pre video-ispezione
Publiacqua (fognatura bianca)	Dal Largo Piero Palagi la fognatura bianca proveniente dal Viale Pieraccini diventa una fognatura mista ma potrebbe essere una continuità del fosso intubato
DCR 55/2023 Regione Toscana (reticolo idrografico L.R. 79/2012)	Ok
Protezione Civile	ok

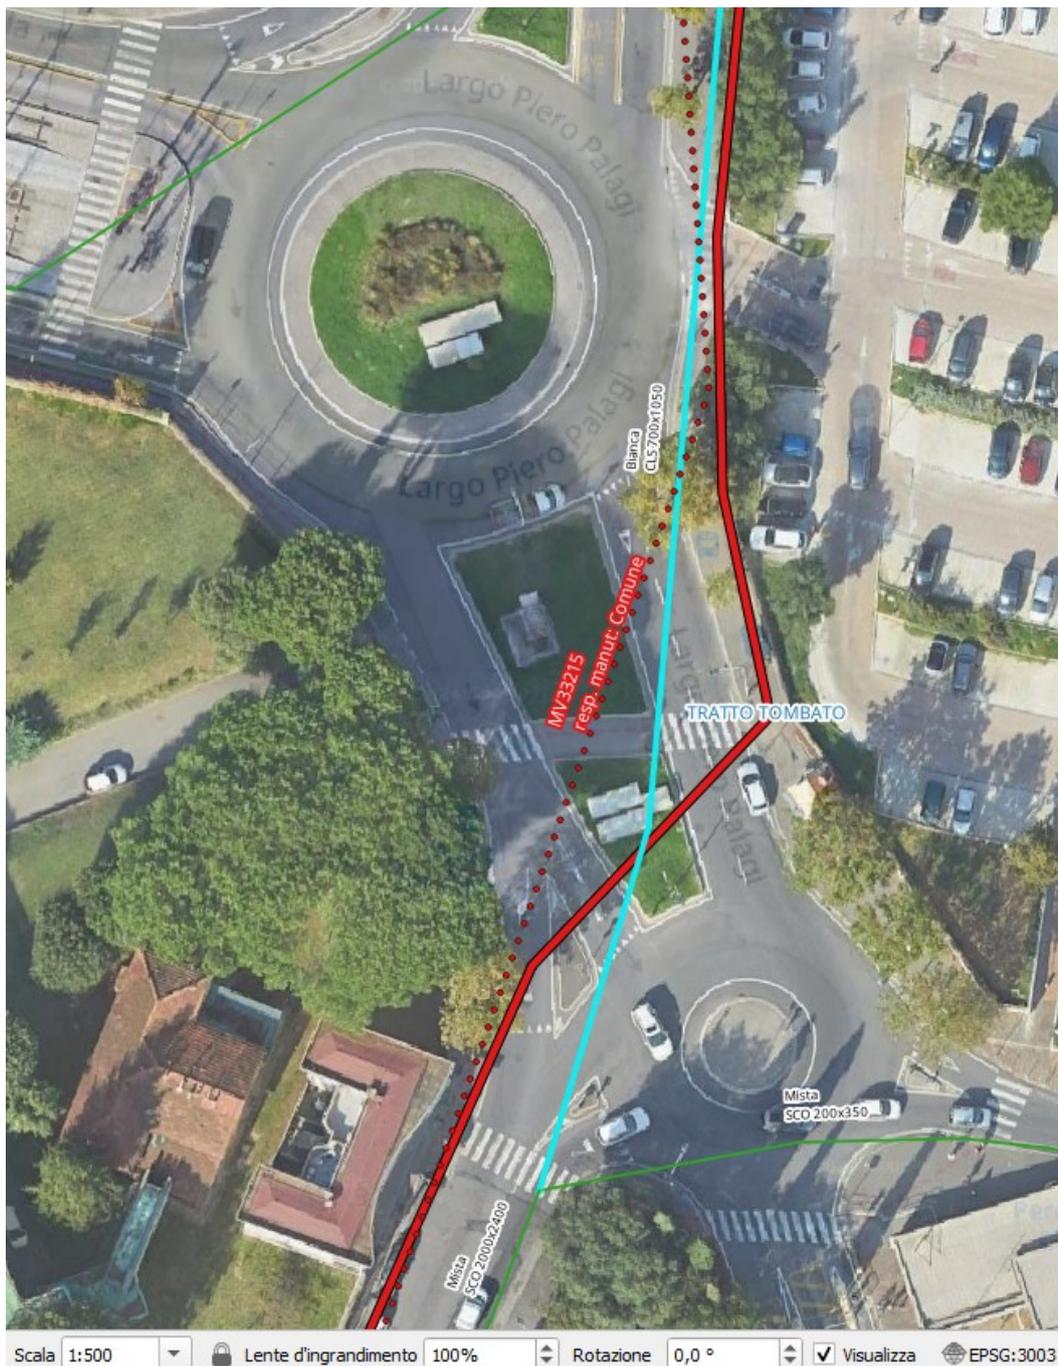
## ALLEGATO 1.3 – AFFLUENTE DESTRO DEL FOSSO SM DELLA LASTRA

Tratto intubato: 70 m attraverso il largo Piero Palagi

Dataset	Note tracciato pre video-ispezione
Publiacqua (fognatura bianca)	Potrebbe rappresentare il corretto tracciato
DCR 55/2023 Regione Toscana (reticolo idrografico L.R. 79/2012)	Da verificare, dalle videoispezioni già effettuate il percorso prosegue sotto gli olivi del parcheggio
Protezione Civile	Da verificare

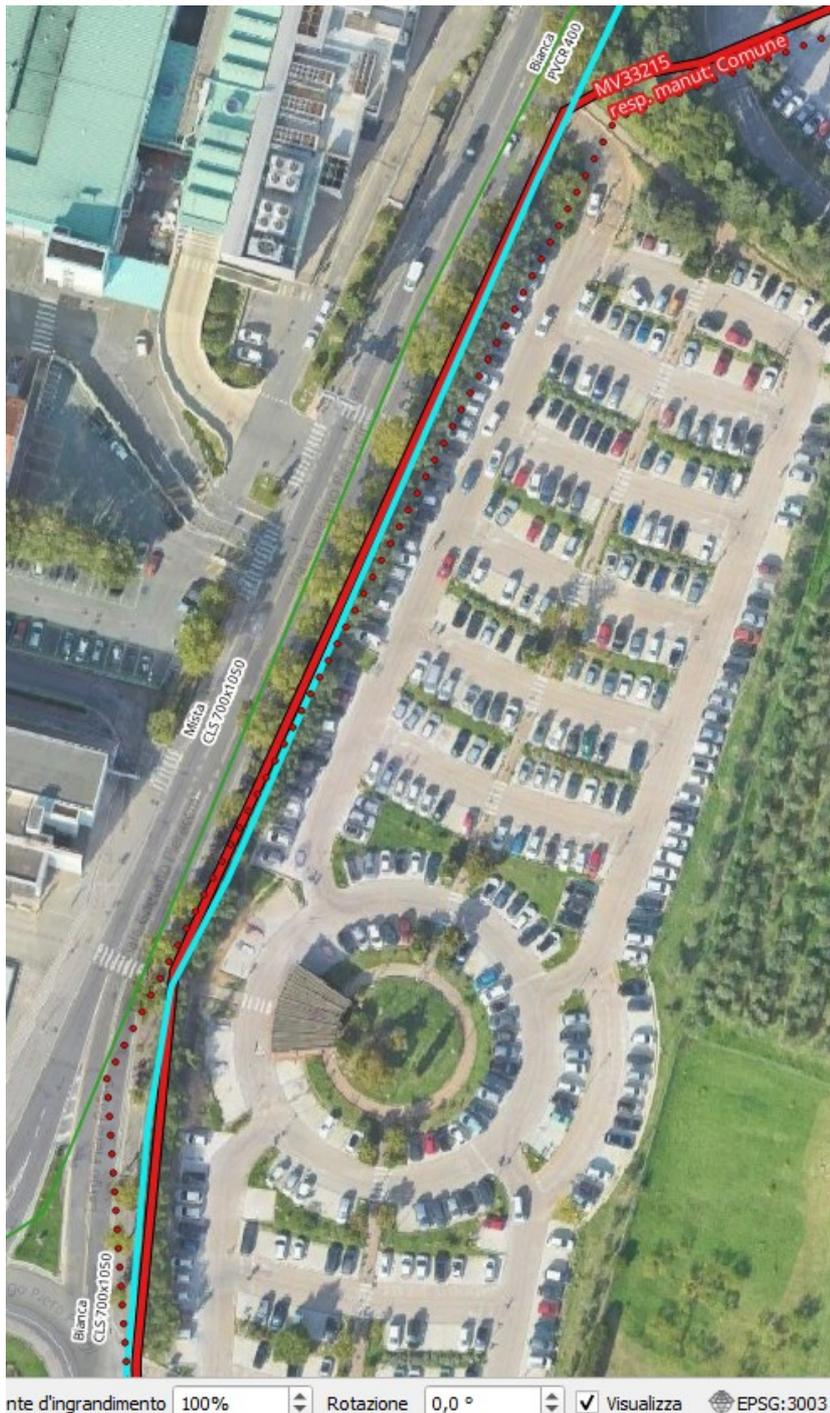
## ALLEGATO 1.4 – AFFLUENTE DESTRO DEL FOSSO SM DELLA LASTRA

Tratto intubato: circa 210 m in Viale Pieraccini

Dataset	Note tracciato pre video-ispezione
Publiacqua (fognatura bianca)	Da verificare
DCR 55/2023 Regione Toscana (reticolo idrografico L.R. 79/2012)	Da verificare
Protezione Civile	Da verificare

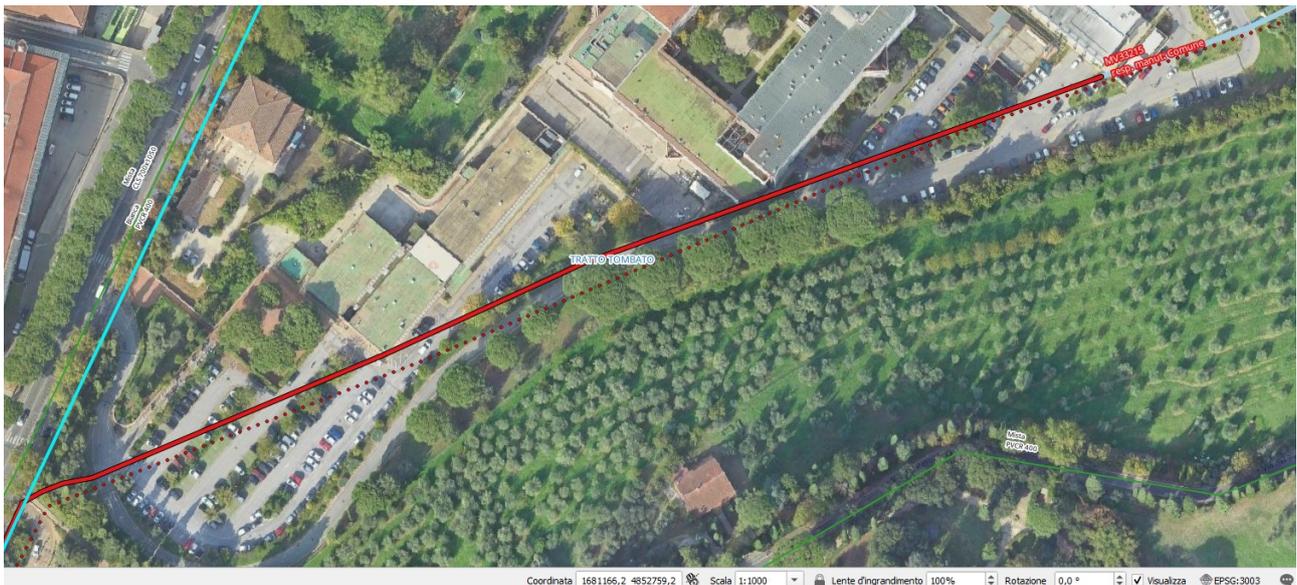
## ALLEGATO 1.5 – AFFLUENTE DESTRO DEL FOSSO SM DELLA LASTRA

Tratto intubato: circa 360 m all'interno dell'area ospedaliera del Cubo

Dataset	Note tracciato pre video-ispezione
Publiacqua (fognatura bianca)	Non presente
DCR 55/2023 Regione Toscana (reticolo idrografico L.R. 79/2012)	Da verificare
Protezione Civile	Da verificare

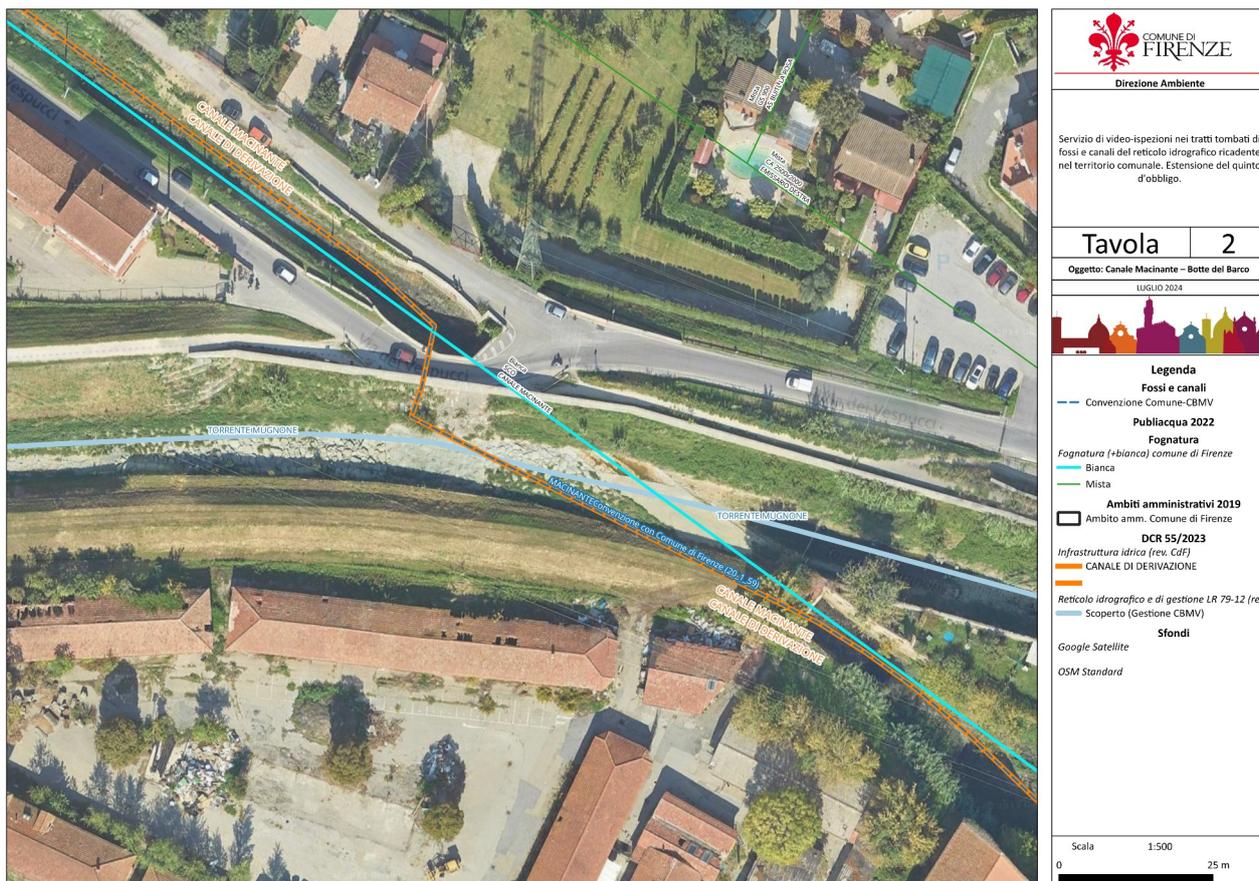
## ALLEGATO 2 – CANALE MACINANTE – BOTTE DEL BARCO

N.	Tratto	Lunghezza m
1	Adiacente a via dei Vespucci	70
	<b>Totale</b>	<b>70</b>

Dataset	Note tracciato pre video-ispezione
Publiacqua	Coincide con il tracciato effettivo
DCR 55/2023 Regione Toscana (reticolo idrografico L.R. 79/2012)	Presente un tracciato di infrastruttura idraulica errato, sia nell'ubicazione sia nella mancata indicazione del tratto coperto (la botte sotto al torrente Mugnone)
Protezione Civile	Assente
CBMV	Il tracciato segue quello della Regione e il tratto coperto è erroneamente indicato come in gestione

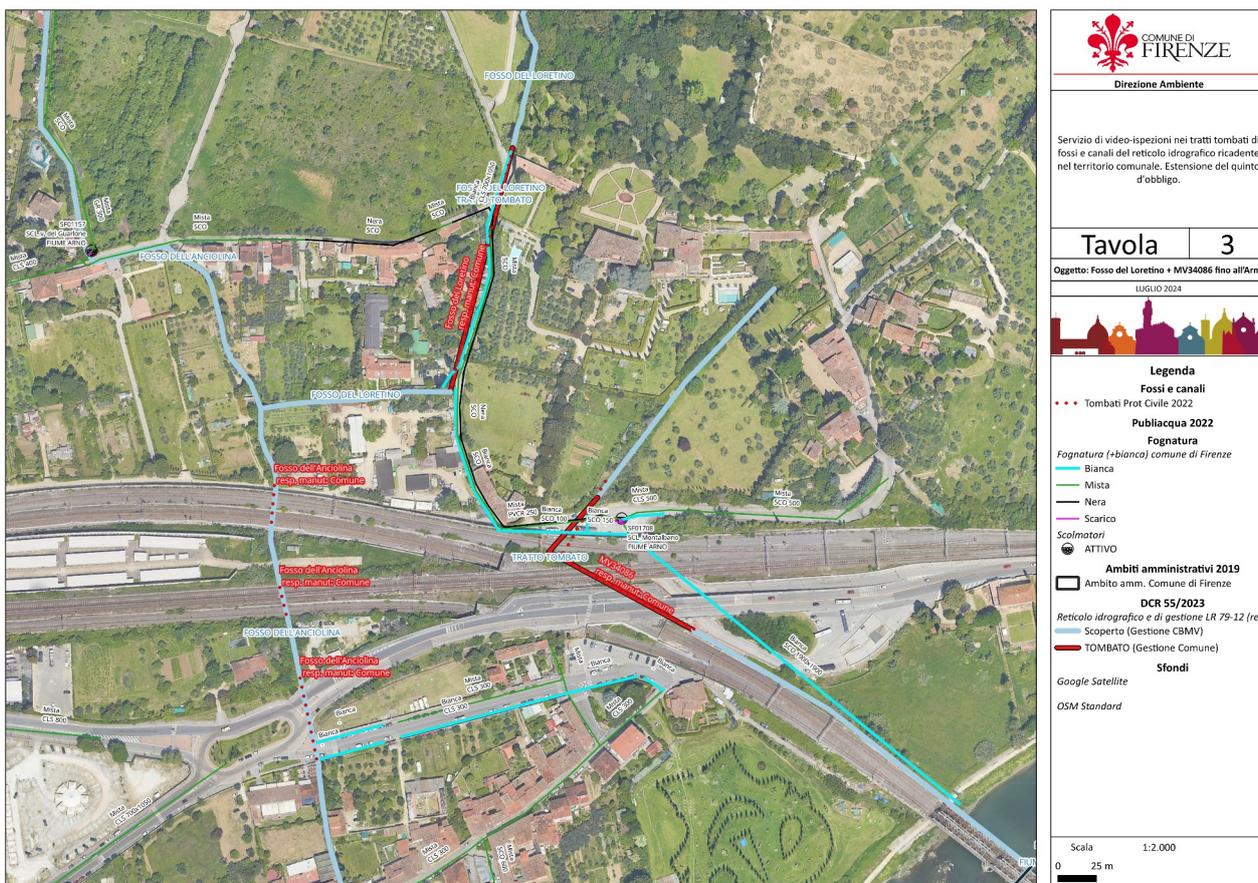
# ALLEGATO 3 – FOSSO DEL LORETINO + MV34086 FINO ALL'ARNO E FOSSO DELL'ANCIOLINA

N.	Tratto fosso del Loretino	Lunghezza m
1	ingresso di monte da via del Loretino e poi lungo la stessa via	160
2	Dal sottopasso della ferrovia fino allo sbocco in Arno	320
	<b>Totale</b>	<b>480</b>

N.	Tratto fosso dell'Anciolina	Lunghezza m
1	Sotto-attraversamento stradale delle via Aretina nuova e via Aretina (vecchia)	60
	<b>Totale</b>	<b>60</b>

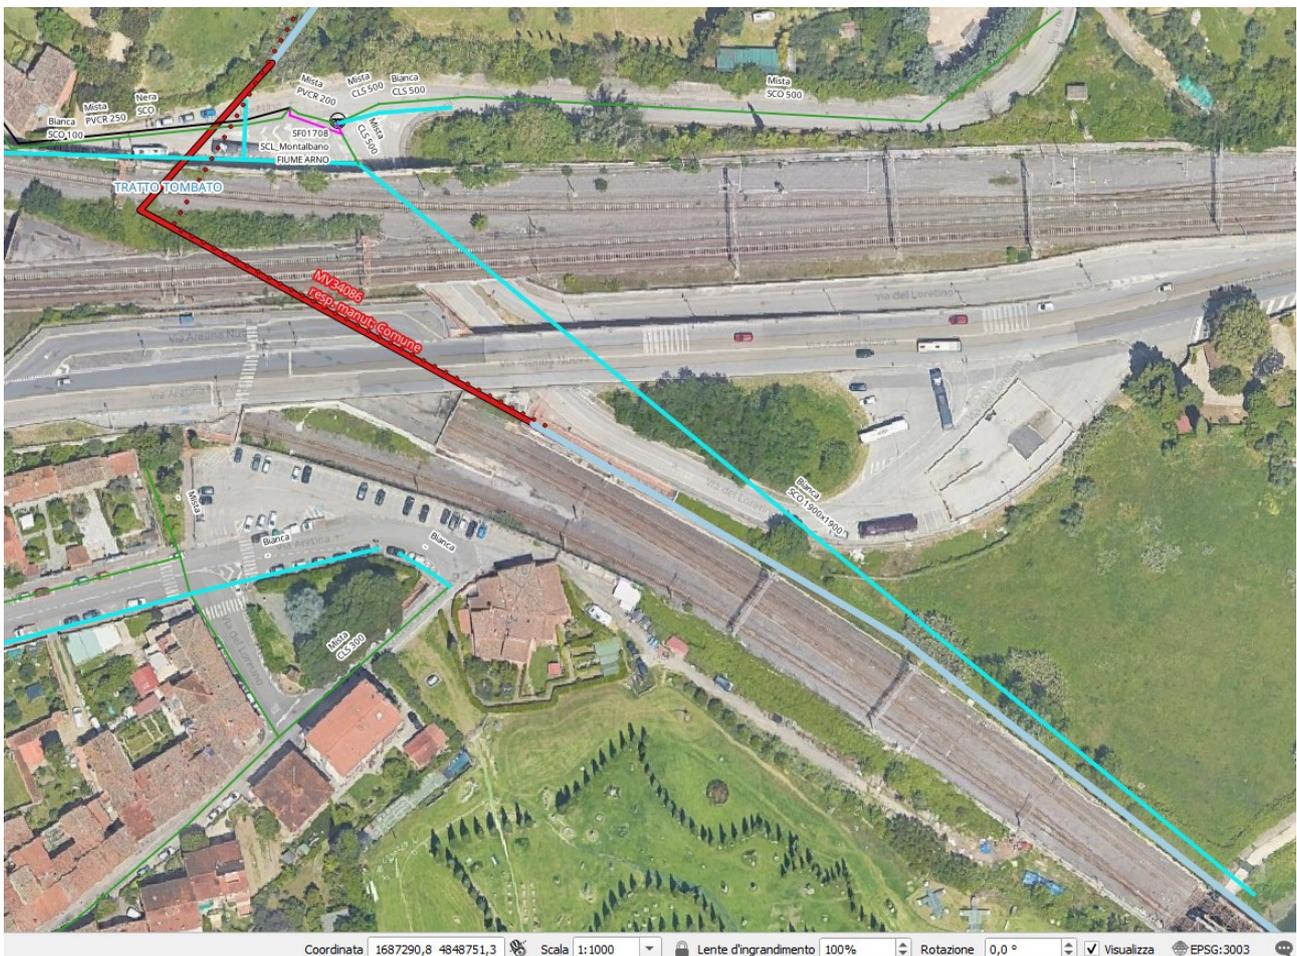
## ALLEGATO 3.2 – FOSSO DEL LORETINO + MV34086 FINO ALL'ARNO E FOSSO DELL'ANCIOLINA

Tratto intubato: circa 320 metri, dal sottopasso ferroviario di via del Loretino fino allo sbocco in Arno. Presenza di un piccolo ramo laterale intubato

Dataset	Note tracciato pre video-ispezione
Publiacqua	Probabilmente il tracciato di fognatura bianca è quello corretto
DCR 55/2023 Regione Toscana (Infrastrutture idriche e reticolo idrografico L.R. 79/2012)	Il tracciato non sembra plausibile, da indagare comunque il ramo sinistro che raccoglie un fosso affluente del Loretino denominato MV34086. Manca la rappresentazione del tratto fino allo sbocco in Arno
Protezione Civile	Simile al tracciato della regione, da verificare
