**SCUOLA GUICCIARDINI
LAVORI DI COMPLETAMENTO AUDITORIUM
C.O. 170292**

PROGETTO ESECUTIVO

PROGETTO STRUTTURALE RELAZIONE STATO DI FATTO	NOME FILE	DATA	ELABORAZIONE
	SPST03	Febbraio 2018

RELAZIONE STATO DI FATTO E VULNERABILITA'

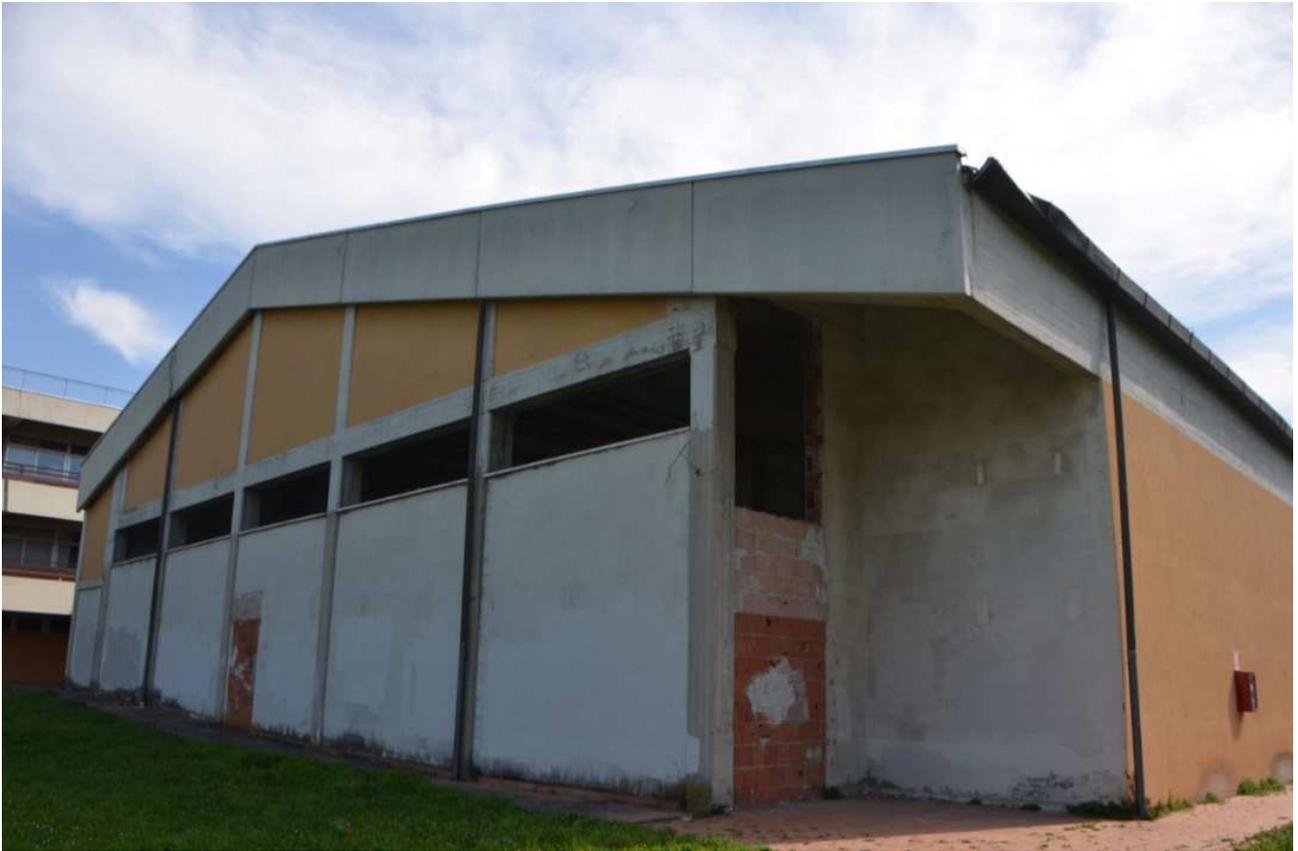
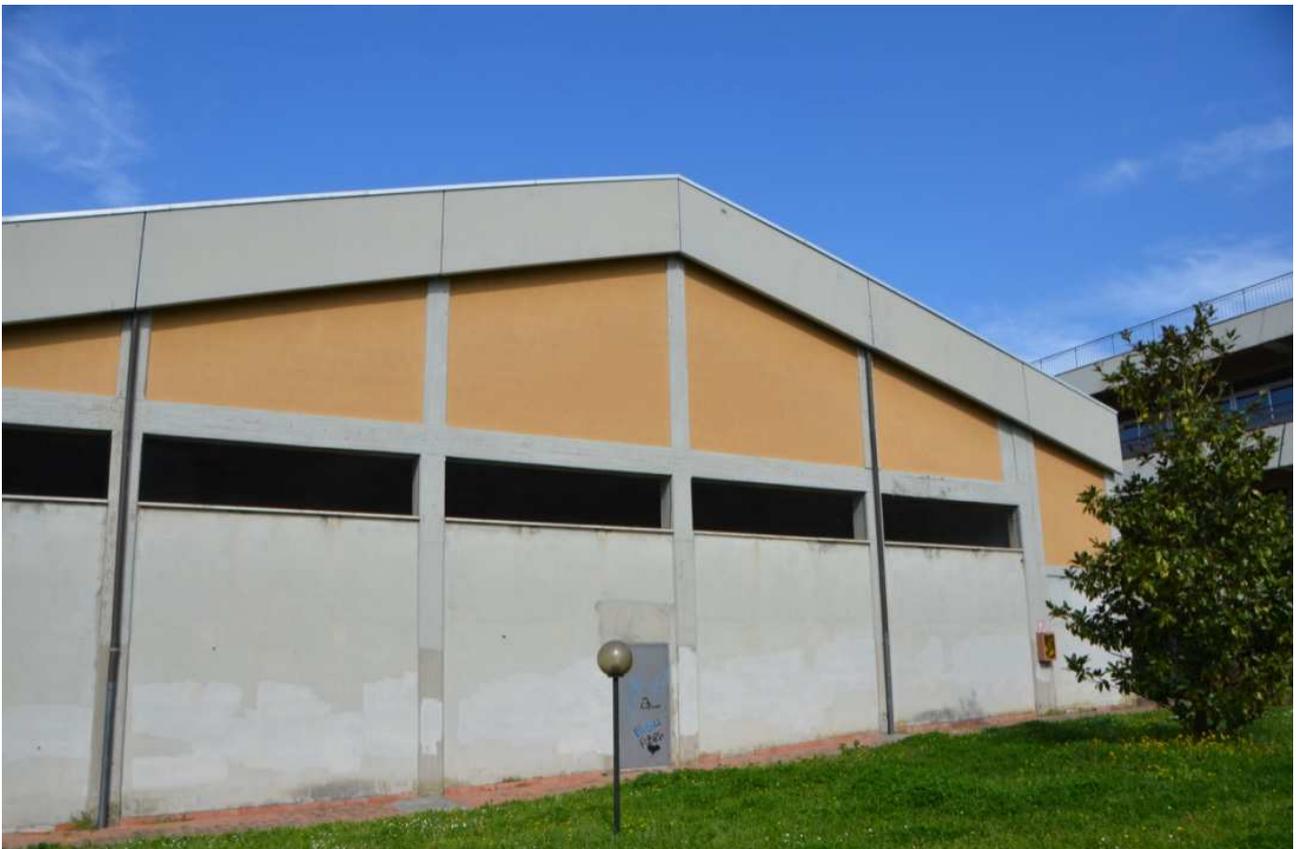
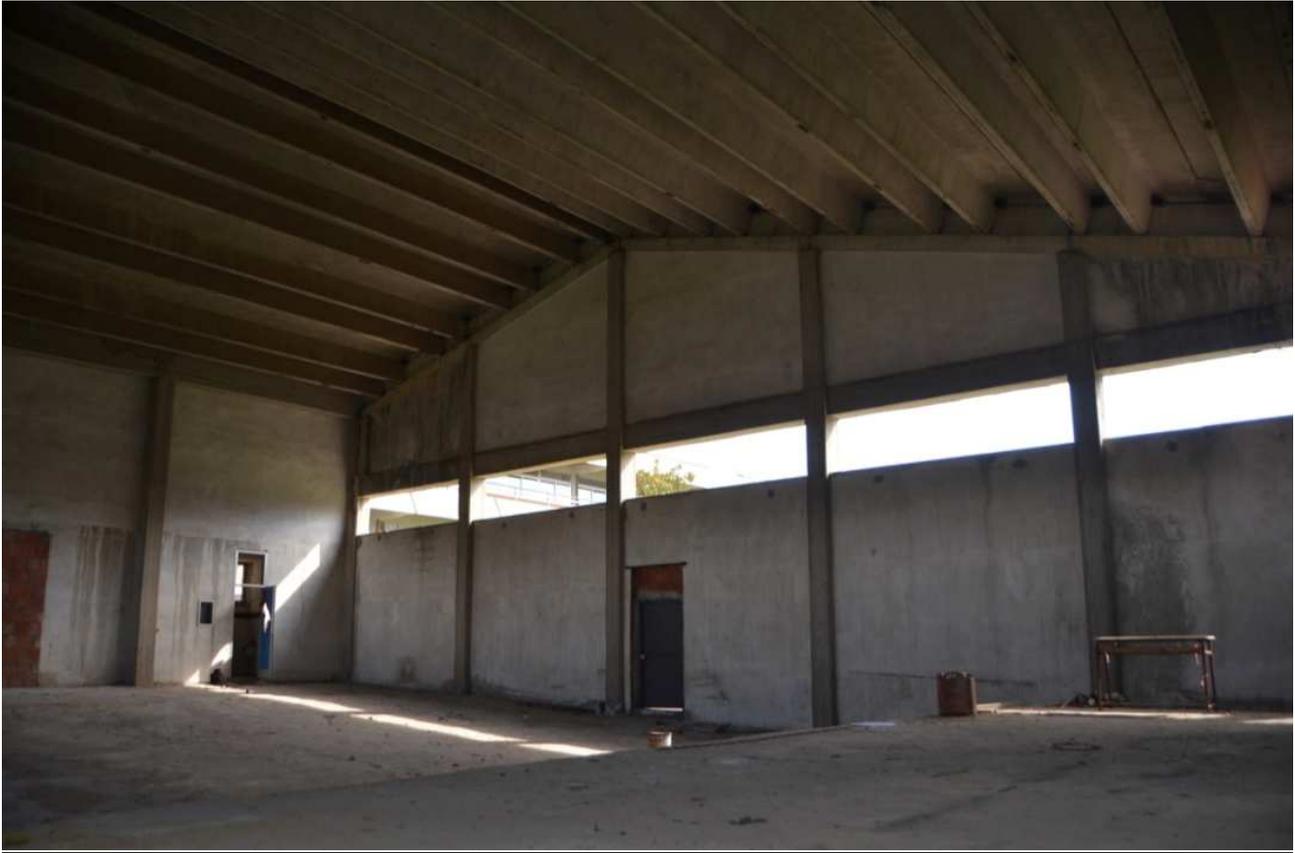
Il fabbricato appare in ottimo stato di conservazione e non presenta dissesti né lesioni che facciano pensare a problematiche di tipo strutturale o fondale.
Si riportano di seguito alcune fotografie del fabbricato in oggetto.

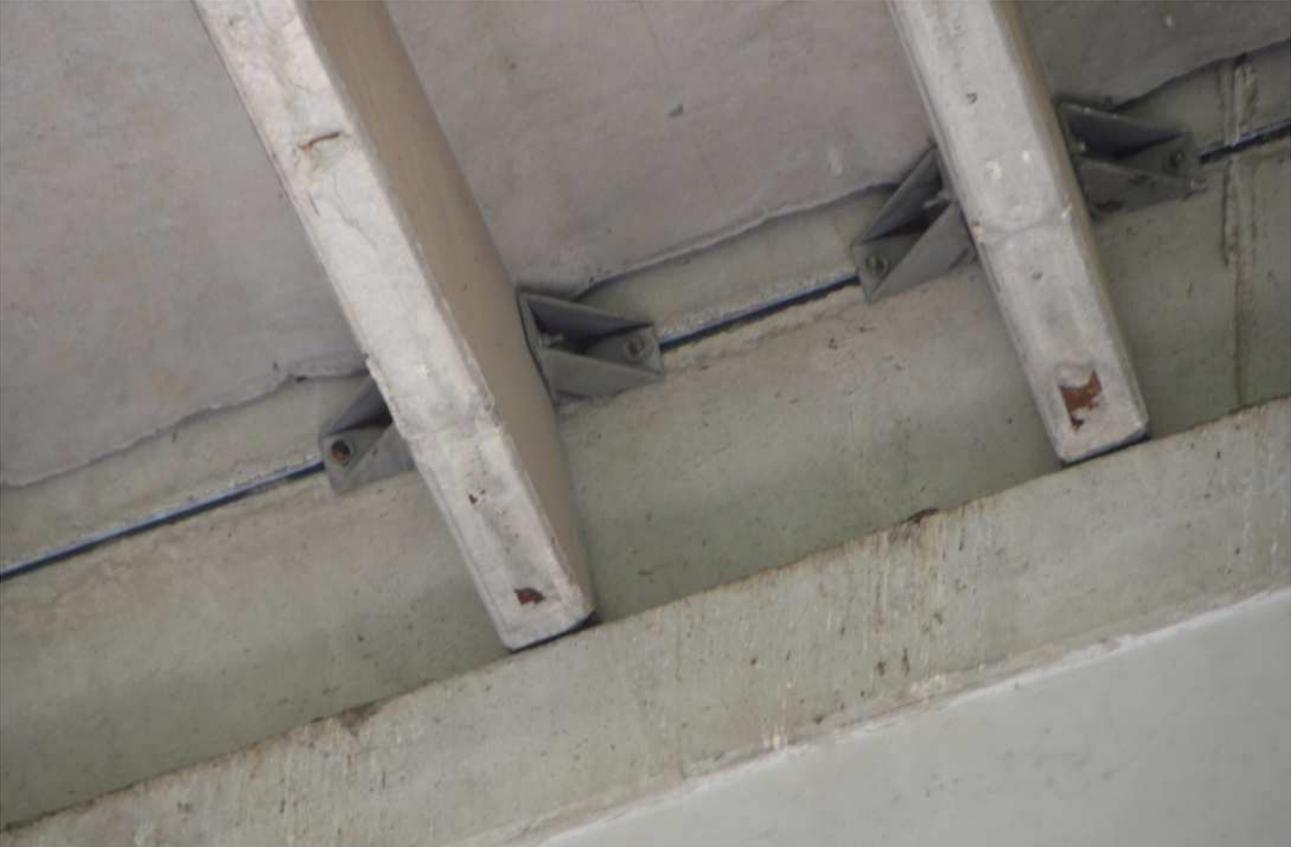
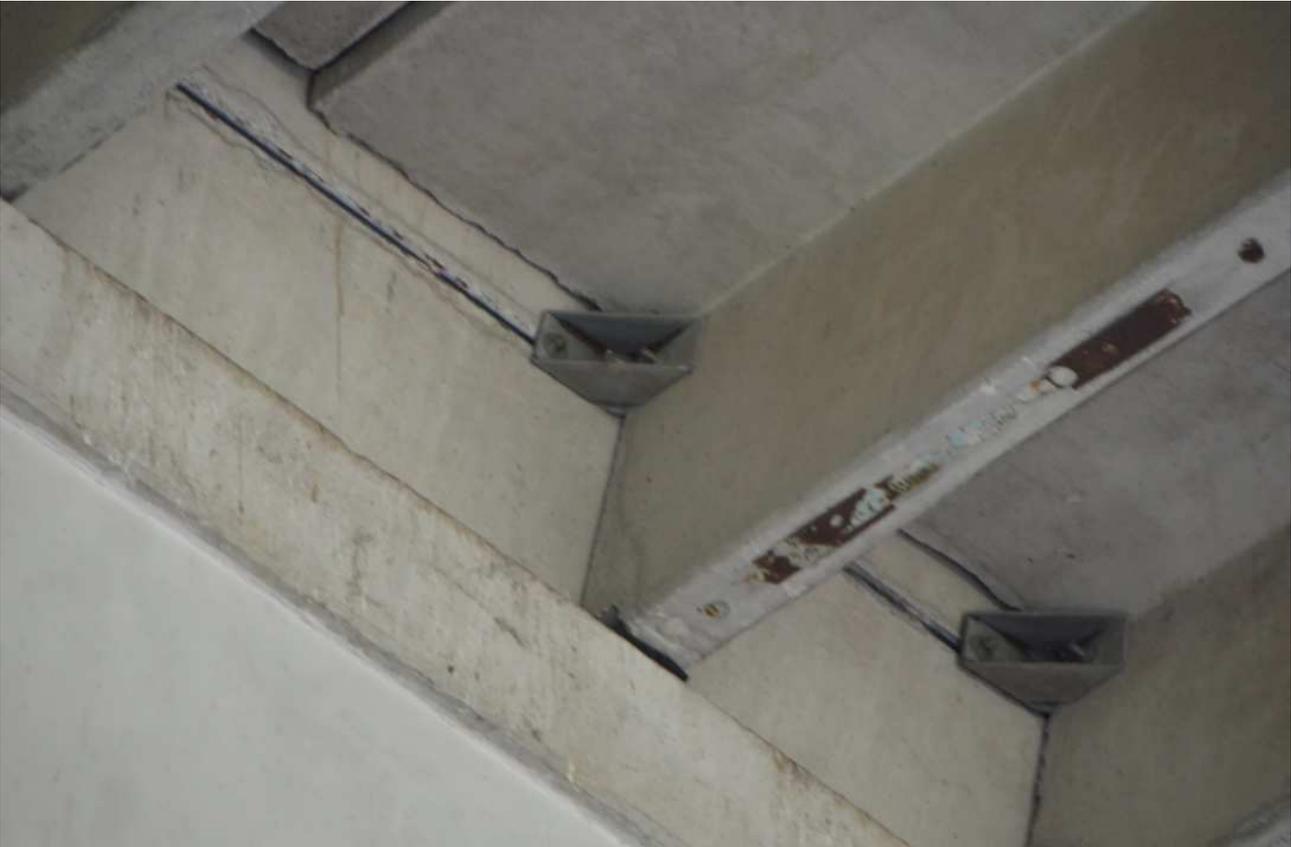
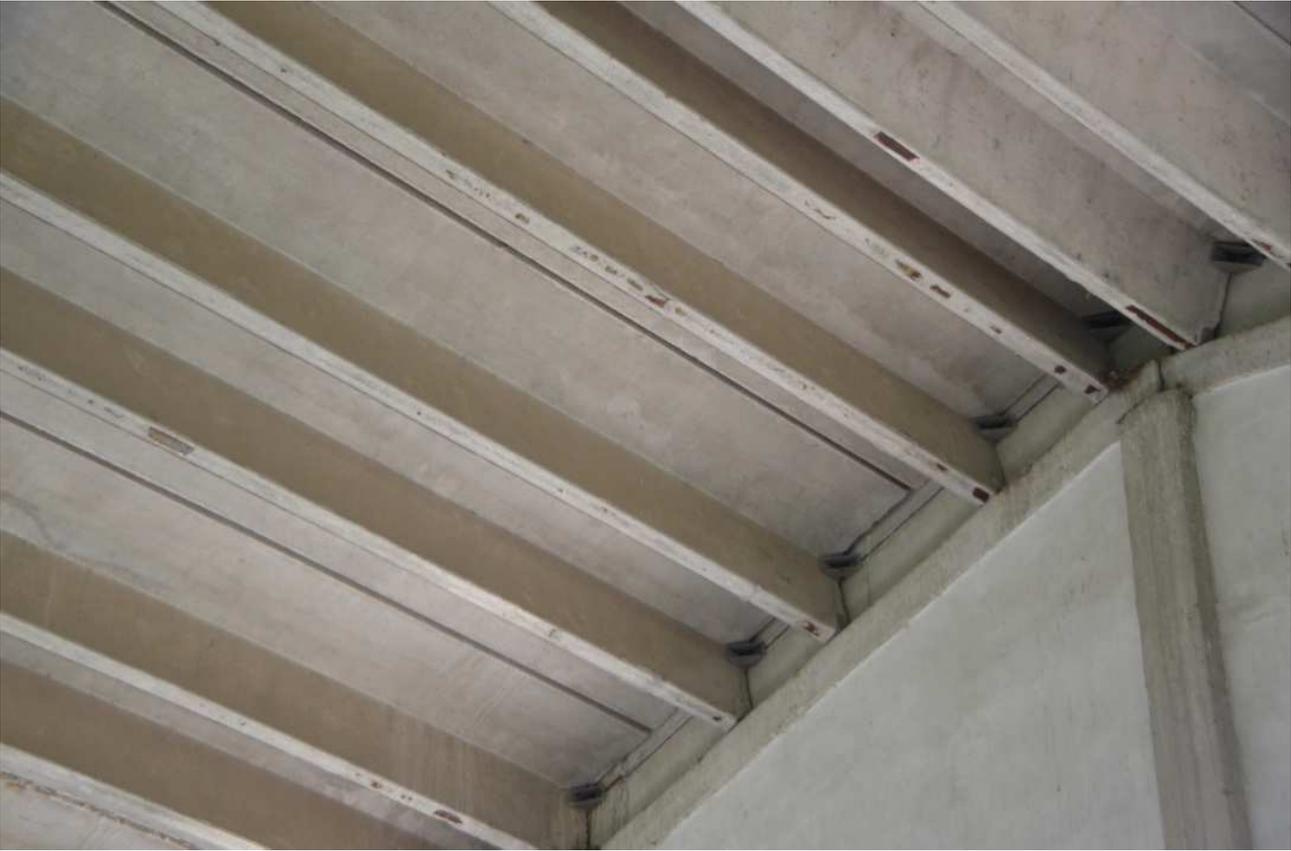
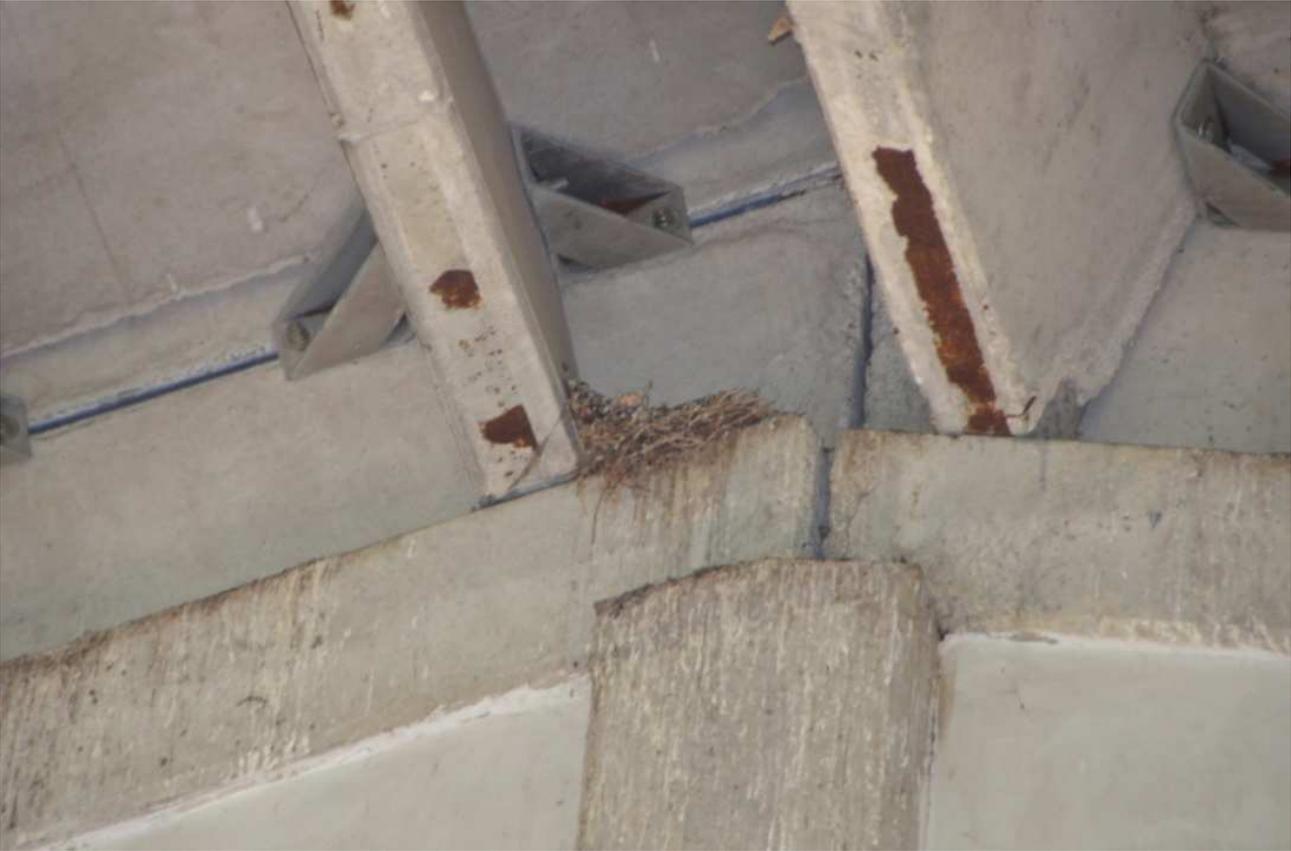
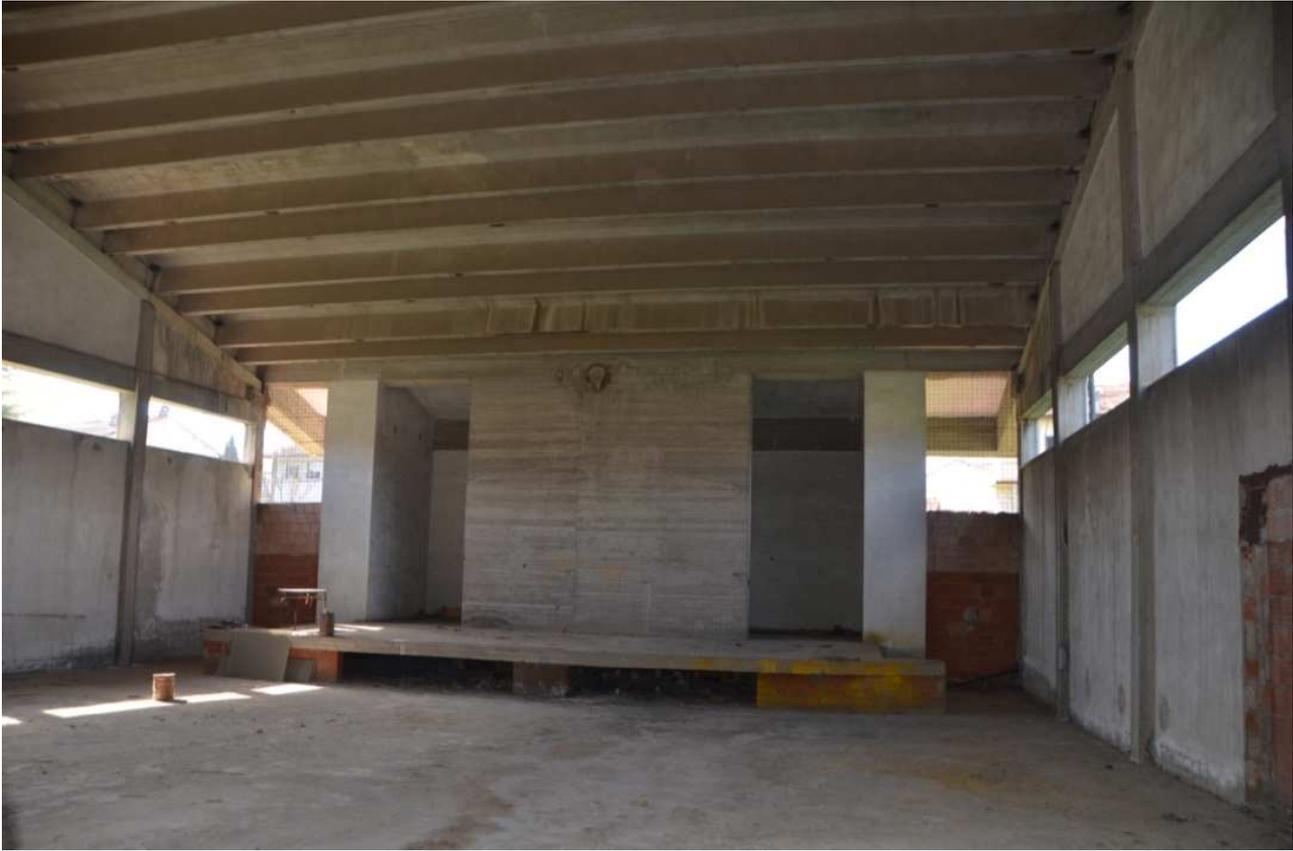
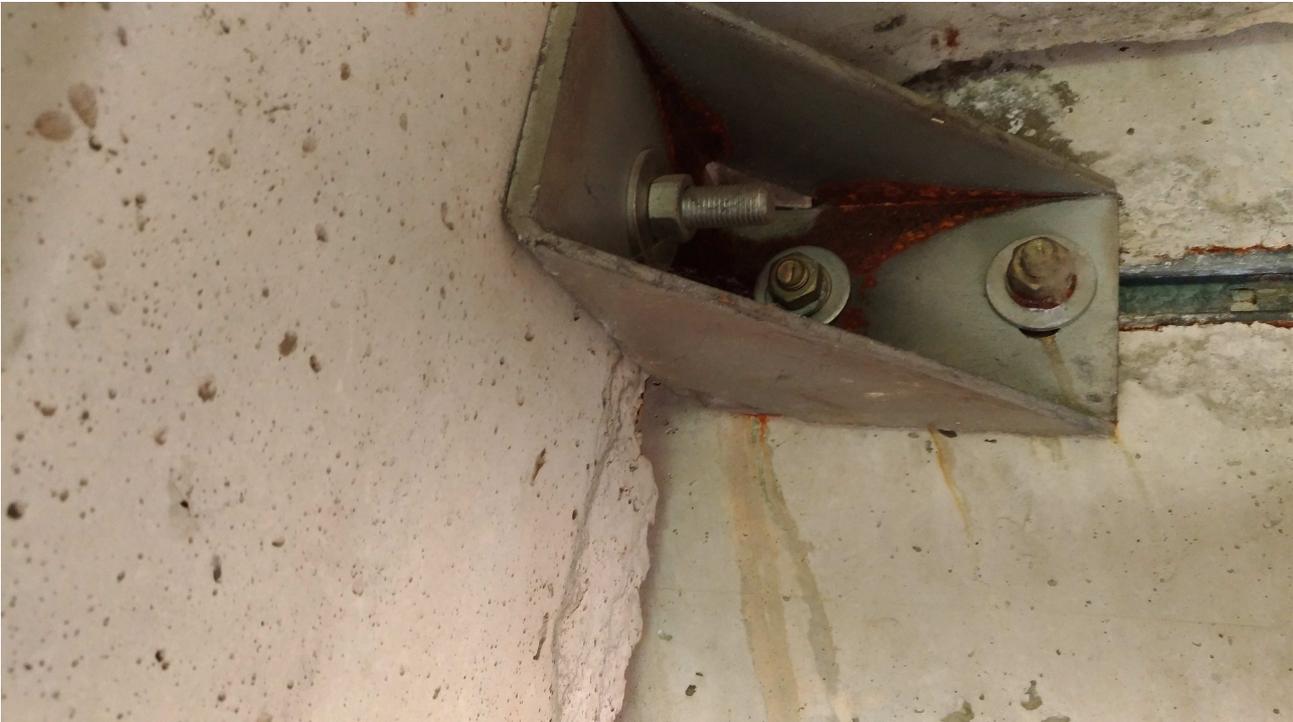
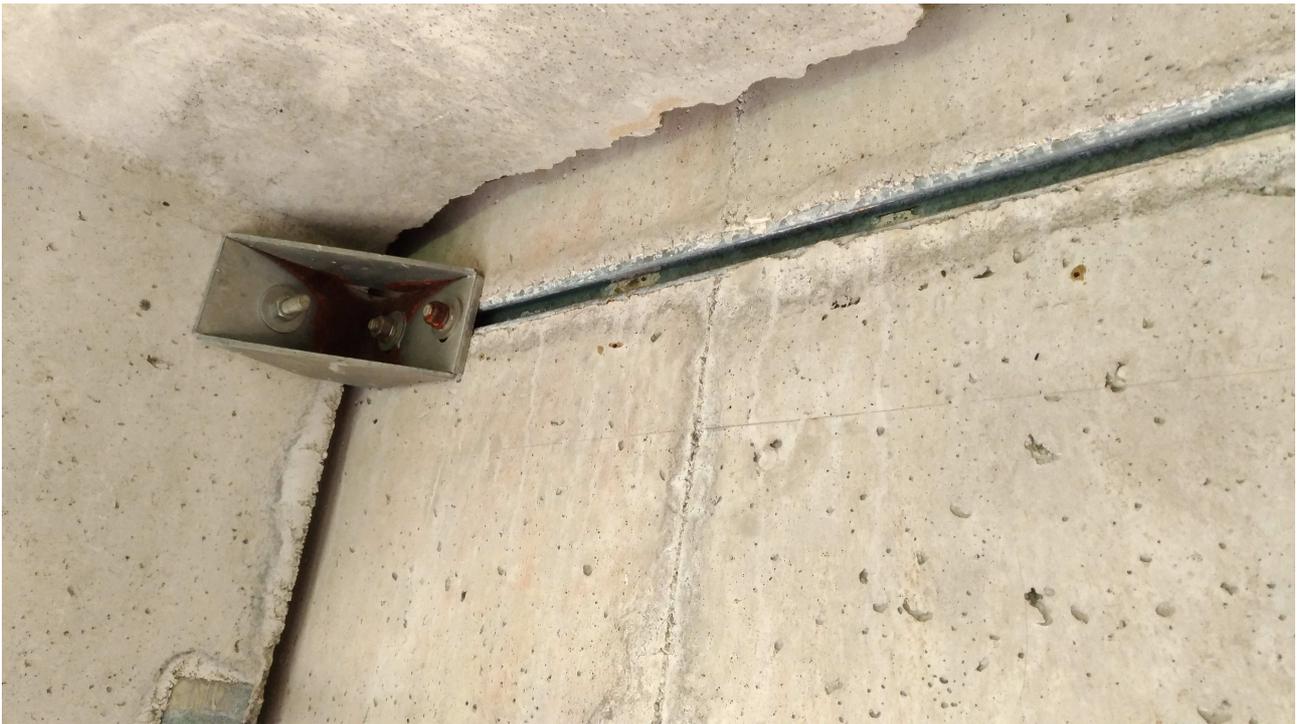
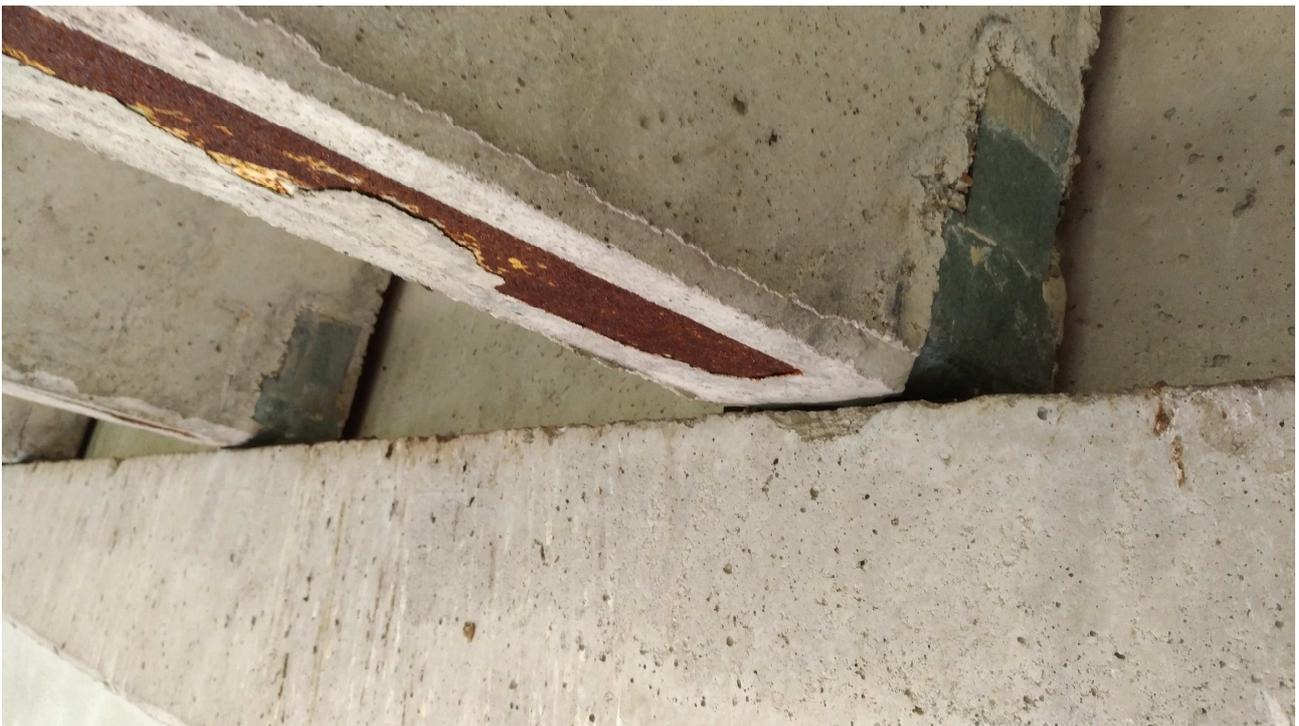
Durante i molteplici sopralluoghi eseguiti nell'Auditorium, è stata verificata in modo esaustivo la perfetta rispondenza tra le caratteristiche della struttura con gli elaborati del progetto originario, sia dal punto di vista dimensionale che tipologico. Le verifiche sono state eseguite sia in modo visivo, anche ravvicinato mediante utilizzo di trabattelli, sia

mediante opportuni saggi che hanno consentito di verificare la rispondenza delle varie tipologie strutturali al progetto originario, anche dal punto di vista dei carichi agenti.

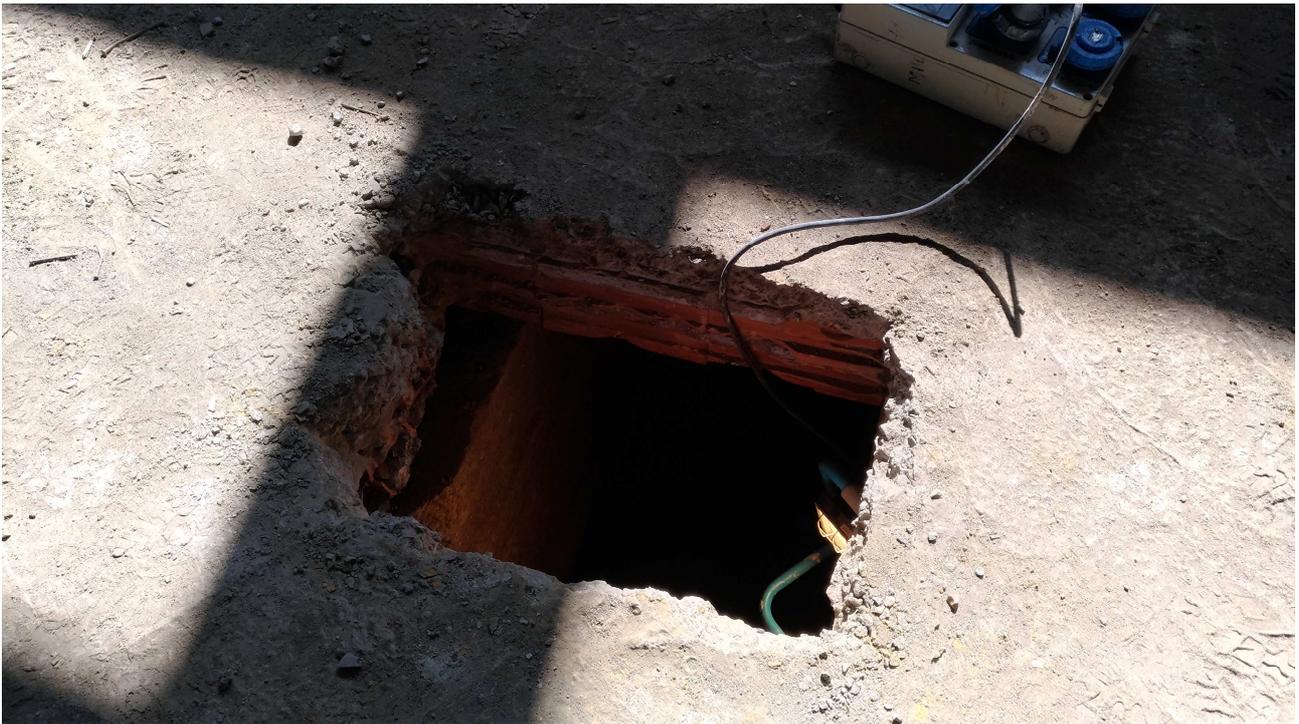
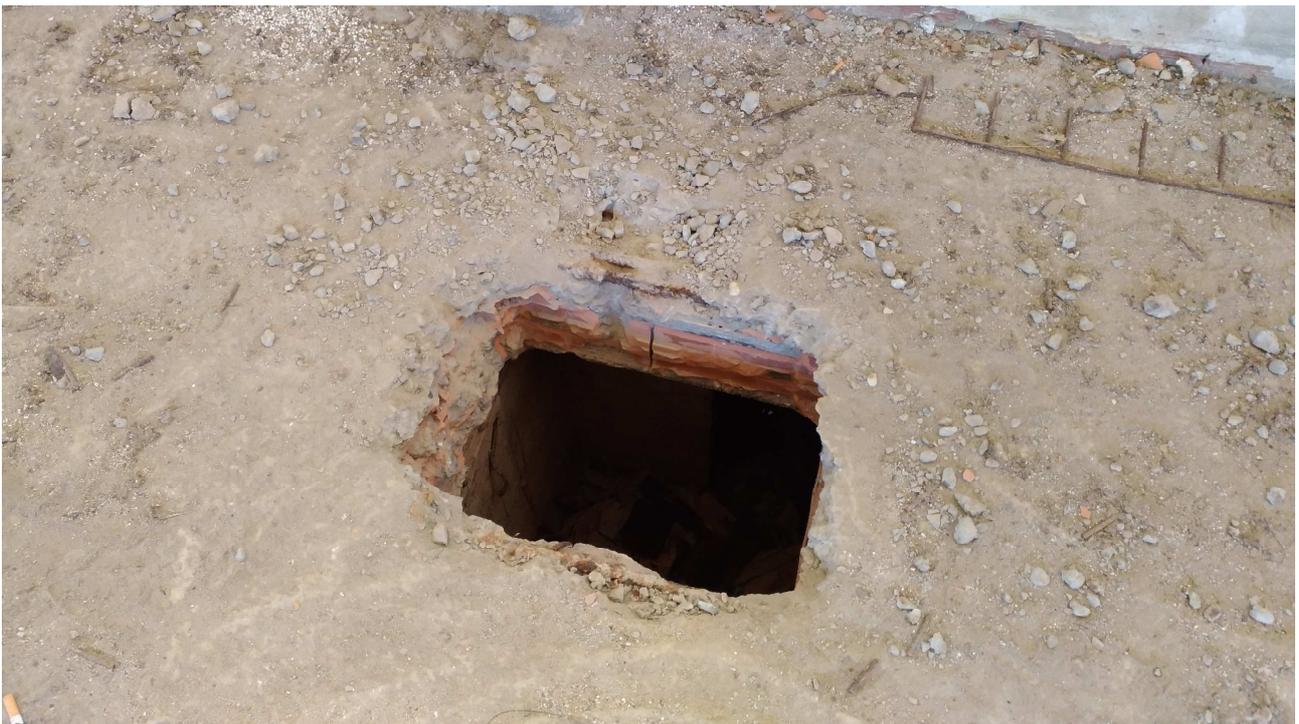
Sono state eseguite apposite indagini per la verifica delle opere di fondazione mediante l'esecuzione di due scavi in modo da mettere a nudo due plinti di fondazione con i rispettivi pali di fondazione, uno in corrispondenza di un pilastro esterno e l'altro in corrispondenza di un pilastro interno. In entrambi i casi è stata riscontrata la perfetta rispondenza con le previsioni del progetto originario, sia come tipologia e dimensioni che come quota di imposta.

Dalle verifiche ed ispezioni effettuate, non risultano dissesti di nessun tipo né lesioni sulle strutture del fabbricato. Anche gli elementi di collegamento tra i tegoloni e le travi prefabbricate di copertura risultano in buono stato di efficienza. Il fabbricato appare quindi in ottimo stato di conservazione e non presenta dissesti né lesioni che facciano pensare a problematiche di tipo strutturale o fondale

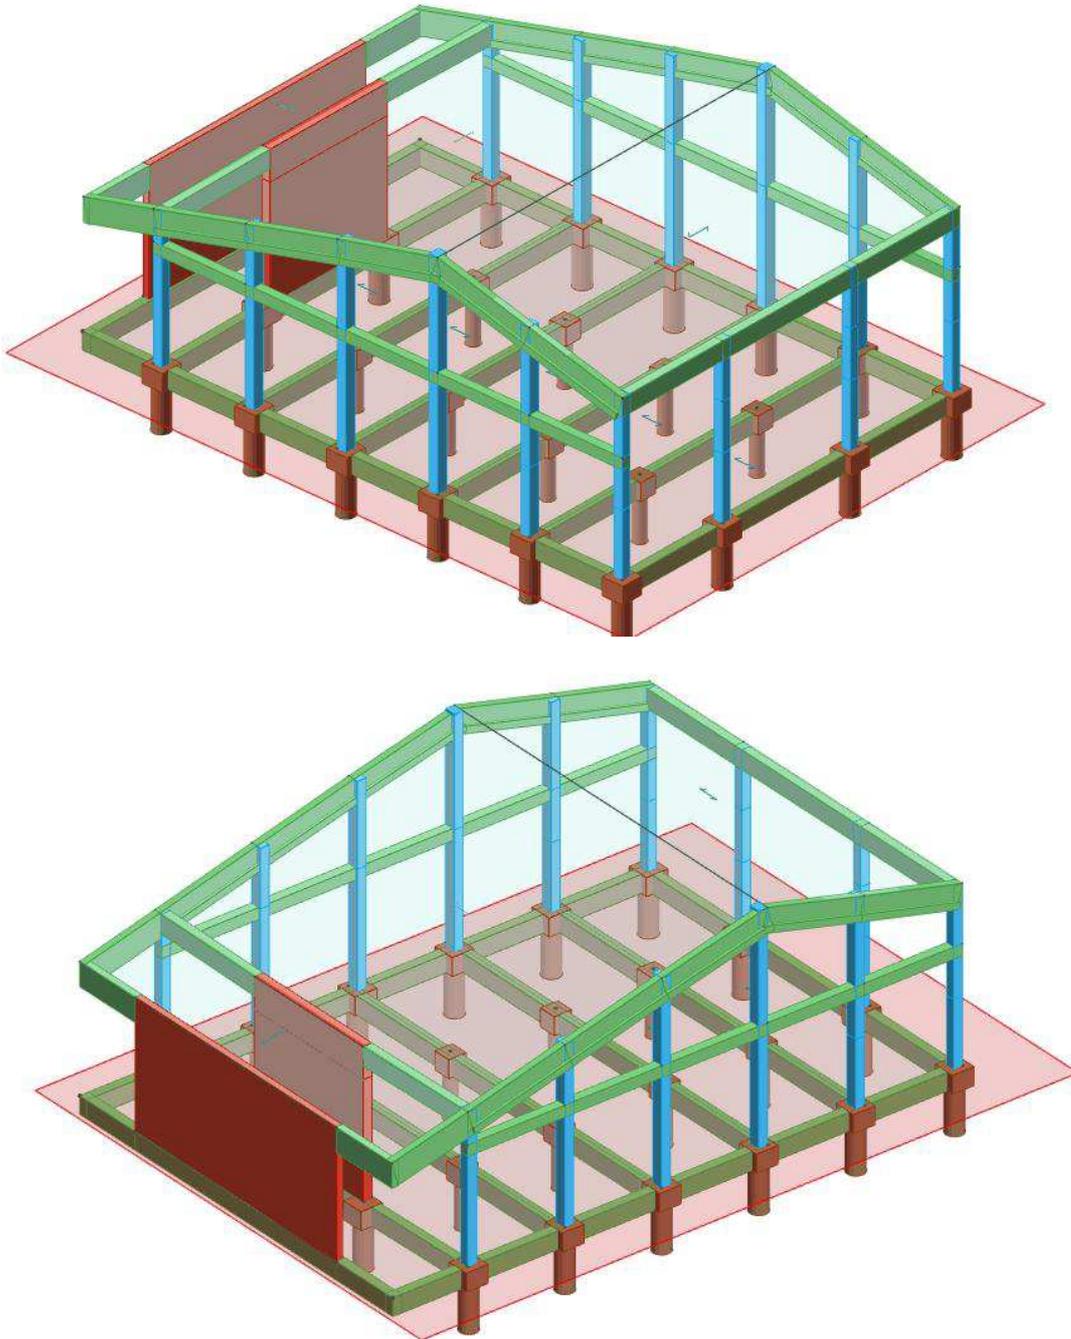
E' stata eseguita una modellazione agli elementi finiti della struttura allo stato attuale mediante il software Modest della società Tecnisoft di Prato di cui il Comune di Firenze dispone di alcune licenze per Analisi Lineari.

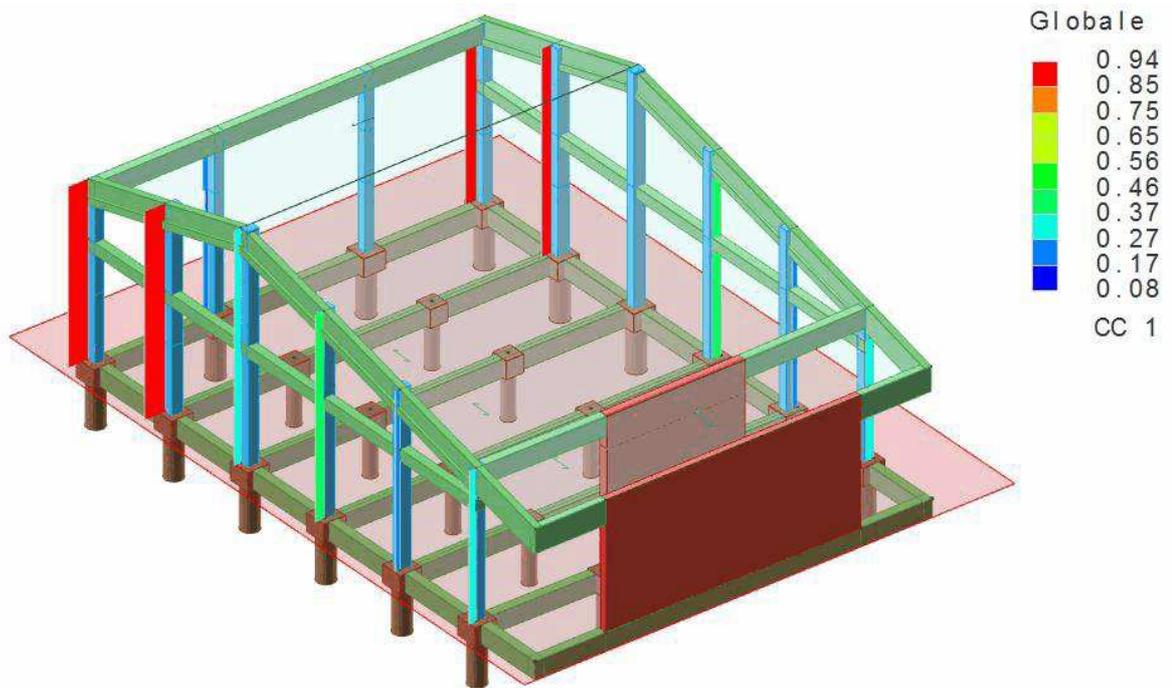
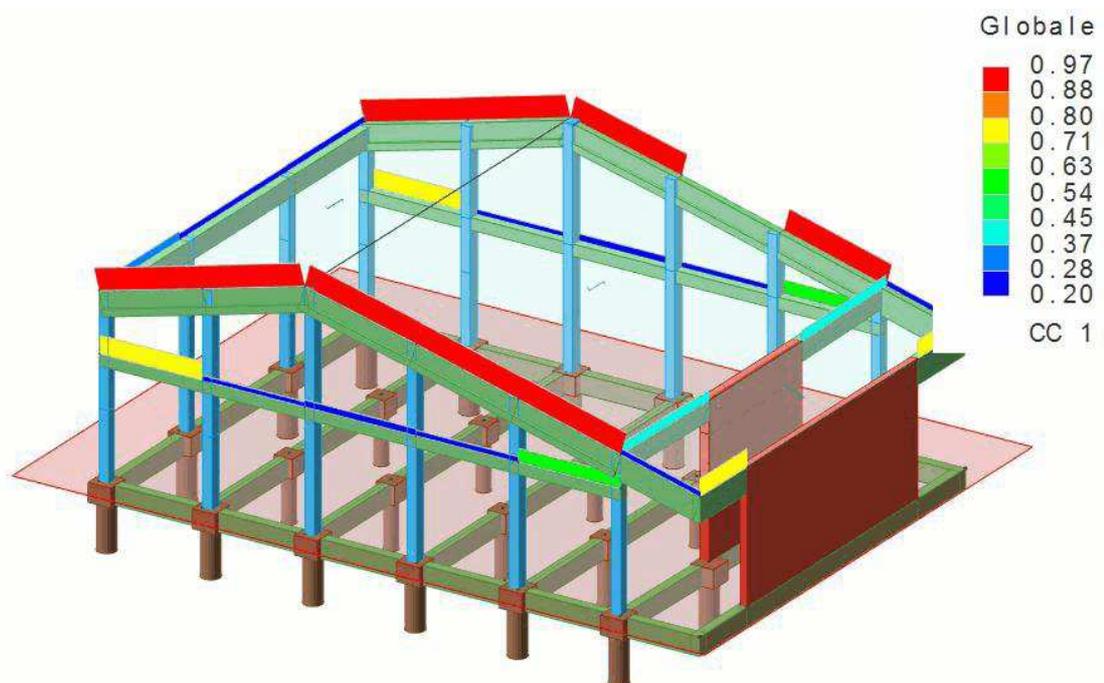
Nel primo caso (calcolo statico) la struttura è risultata verificata in ogni sua parte, mentre nel secondo caso (calcolo con azioni sismiche) vari elementi strutturali sono risultati non verificati.

Si riportano di seguito alcune schermate fornite da Modest con i tassi di sfruttamento di travi e pilastri nel caso di calcolo statico.

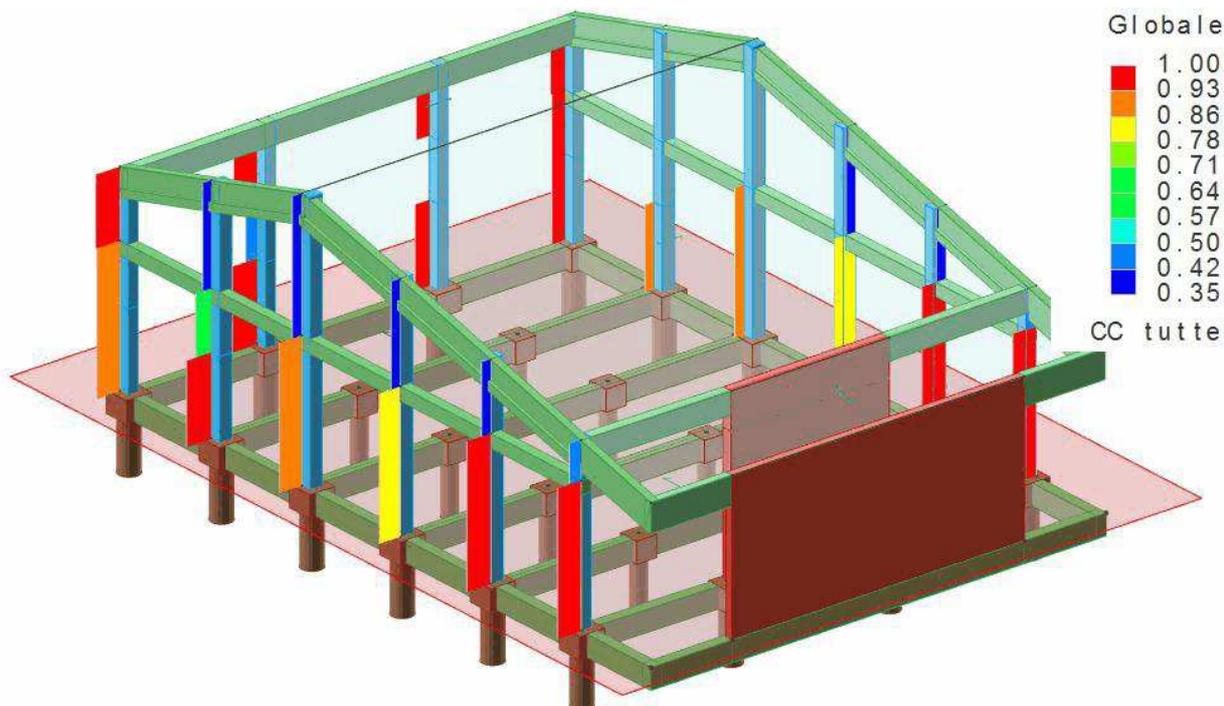
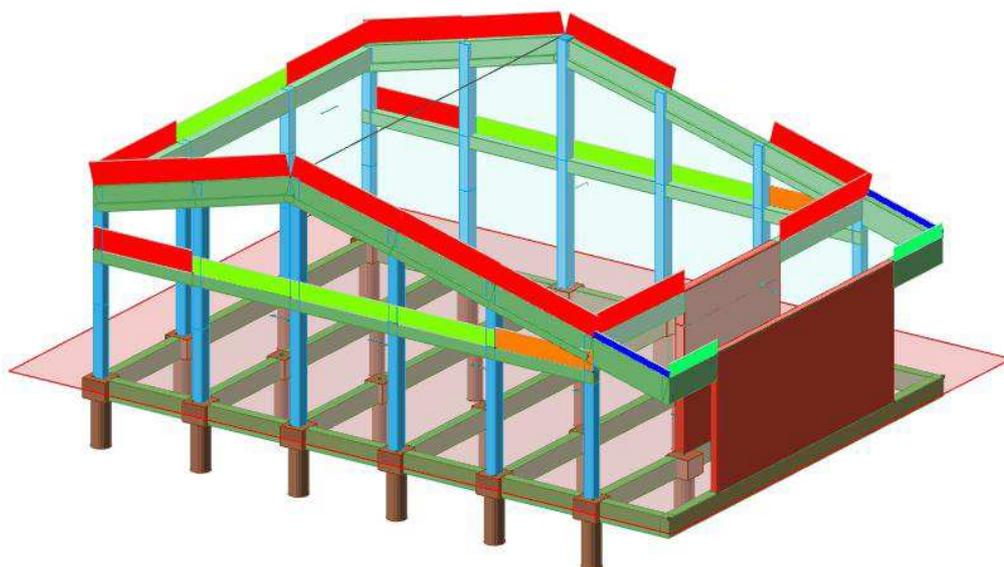
Si riportano di seguito alcune schermate fornite da Modest con i tassi di sfruttamento di travi e pilastri nel caso di calcolo con azioni sismiche, da cui si evince come alcuni elementi strutturali, in base alla Normativa attuale, siano sollecitati al limite ed oltre le loro capacità.

Nel caso di verifica con azioni sismiche, i pilastri non sono verificati nelle sezioni di base. Le travi a quota +5,24 e le travi di copertura non risultano verificate. Le strutture di fondazione non presentano problematiche di sorta.

Al fine di migliorare la risposta sismica globale della struttura è prevista l'introduzione di strutture di controvento in acciaio, che consentono la regolarizzazione del comportamento modale della struttura, resa allo stato attuale fortemente asimmetrica dalla coppia di setti

da un solo lato in una direzione. Inoltre si prevede l'ottenimento di un impalcato rigido in copertura mediante la realizzazione di una soletta armata leggera.

Per quanto riguarda invece gli interventi locali, si prevede il consolidamento dei pilastri alla base mediante fasciature con fibre di carbonio (che consentono anche il miglioramento del confinamento delle armature presenti) ed il consolidamento delle varie tipologie di travi a flessione mediante pultrusi del tipo Carboplate da applicare all'intradosso delle travi ed a taglio mediante fasciature in fibra di carbonio da disporre ad U.

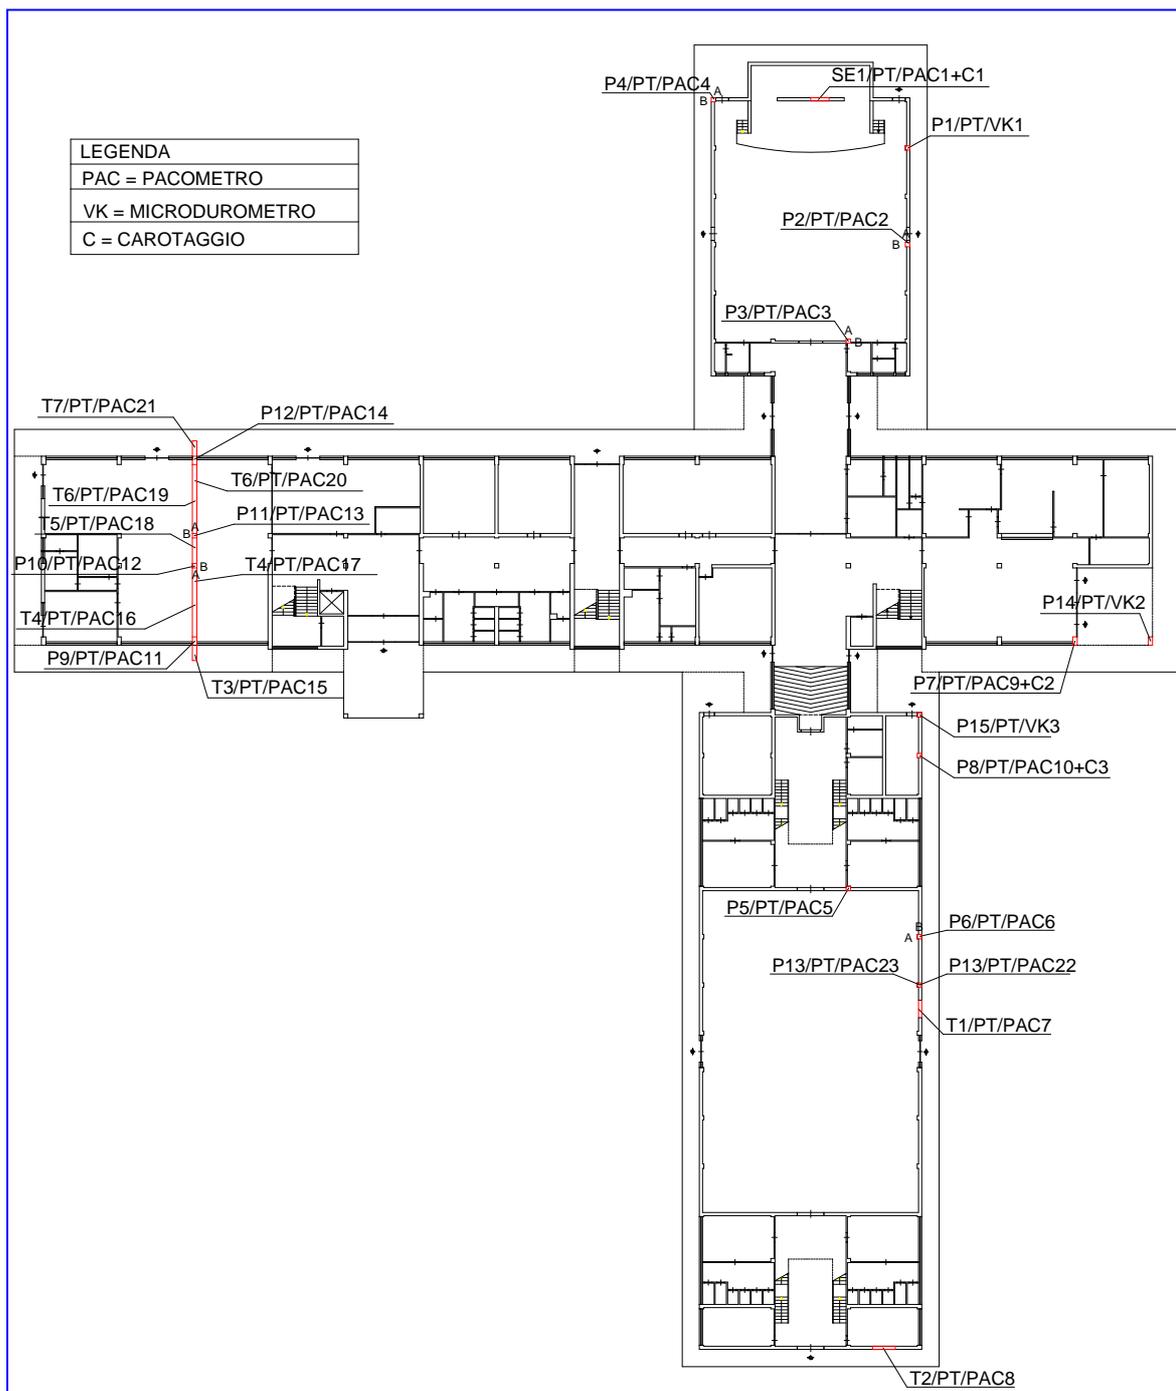
Planimetria piano terra

Di seguito si riportano le planimetrie dell'edificio con l'ubicazione delle indagini eseguite. La classificazione delle indagini è stata indicata nel modo seguente:

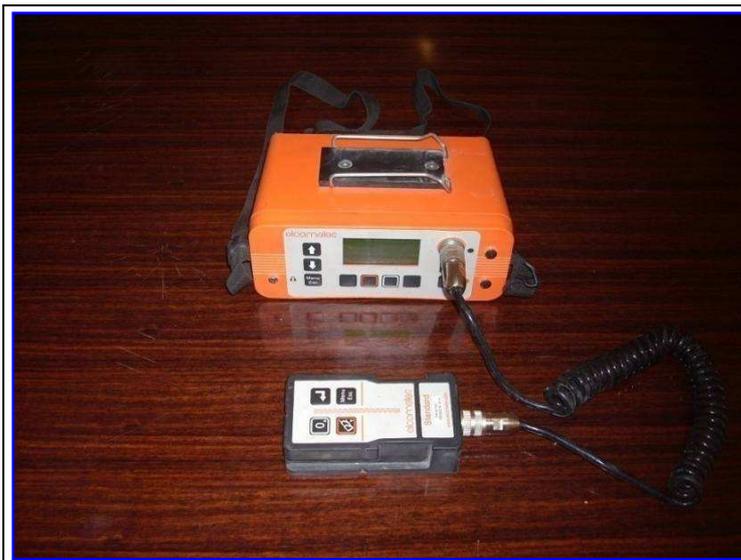
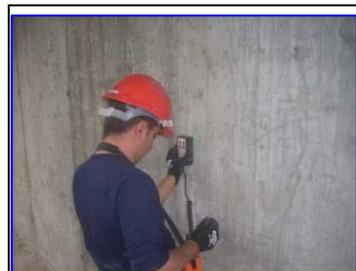
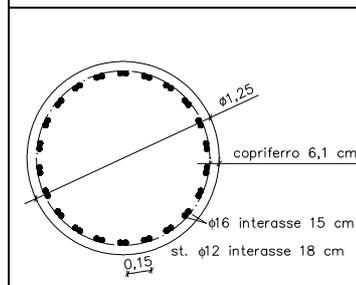
Pacometro

Lo scopo della prova è quello di determinare la posizione delle armature, lo spessore del copriferro e, con buona approssimazione, il diametro dei ferri facendo scorrere lungo la superficie mediante una sonda emettitrice di campo magnetico collegata ad un'unità di elaborazione digitale ed acustica.

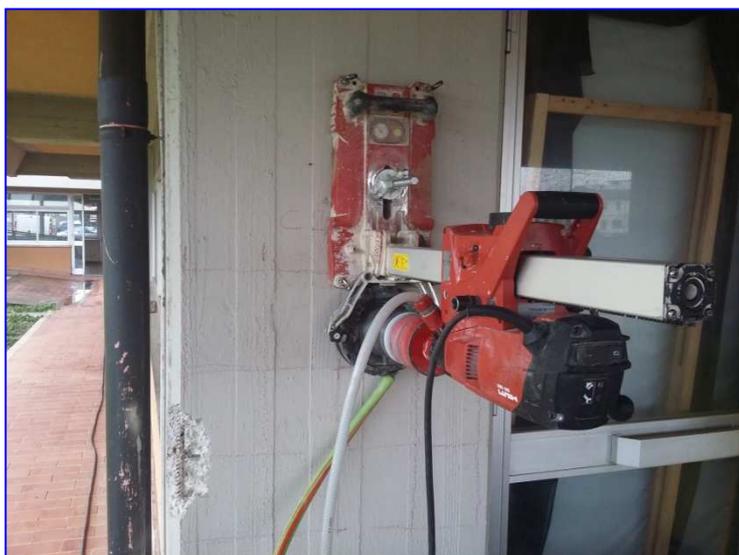
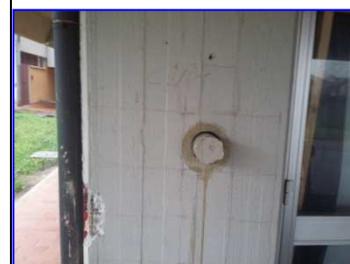
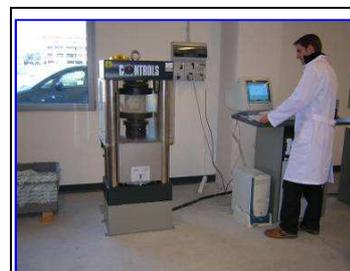
Lo scopo di questa indagine è di fornire al laboratorio il provino da sottoporre a prova di compressione per determinare la R.m.c. e verificare, ed eventualmente correggere, i risultati ottenuti con metodi non distruttivi.

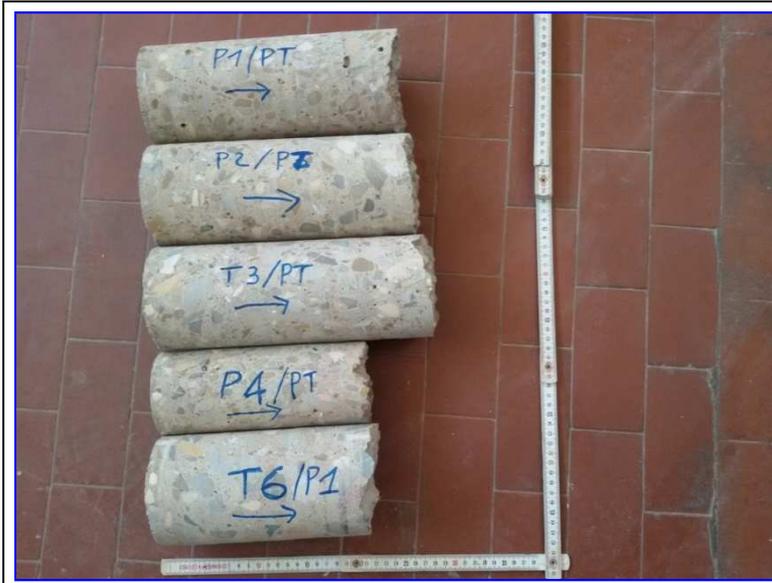
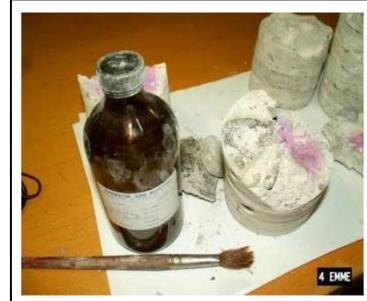
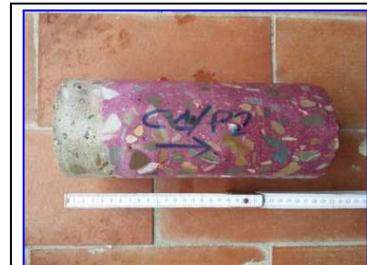
Il calcestruzzo carbonatato è fortemente permeabile e riduce la capacità protettiva; fornisce inoltre una durezza superiore che tende ad ingannare i metodi di determinazione della resistenza a compressione misurati con sclerometro.
