**SCUOLA GUICCIARDINI
LAVORI DI COMPLETAMENTO AUDITORIUM
C.O. 170292**

PROGETTO ESECUTIVO

PROGETTO STRUTTURALE RELAZIONE STATO DI FATTO	NOME FILE	DATA	ELABORAZIONE
	SPST03	Febbraio 2018

RELAZIONE STATO DI FATTO E VULNERABILITA'

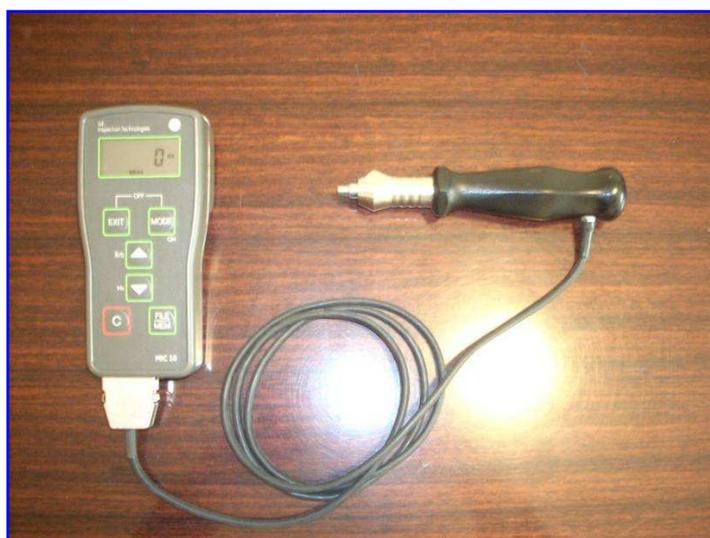
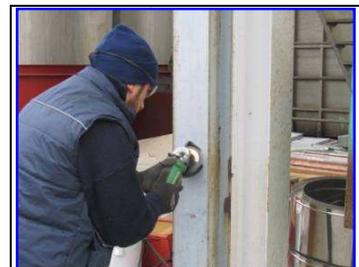
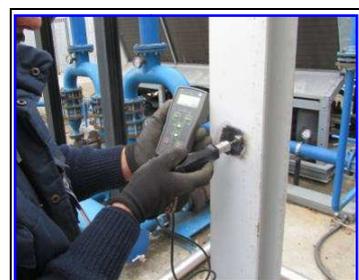
Microdurometro

L'indagine tramite microdurometro Vickers ha lo scopo di ottenere una valutazione della resistenza meccanica a trazione dell'acciaio, eseguendo un controllo della durezza mediante l'utilizzo di un microdurometro portatile. La valutazione dell'impronta Vickers viene effettuata per via elettronica con il metodo UCI.

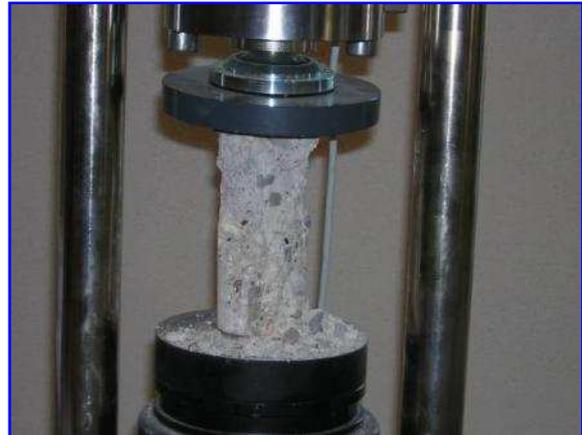
Le carote sono state tagliate e rettificate presso il Laboratorio Prove Materiali 4 EMME Service S.p.A. con prove di schiacciamento condotte in base alla normativa UNI EN 12390-3, e con Certificato n°10092 del 07/02/2017.

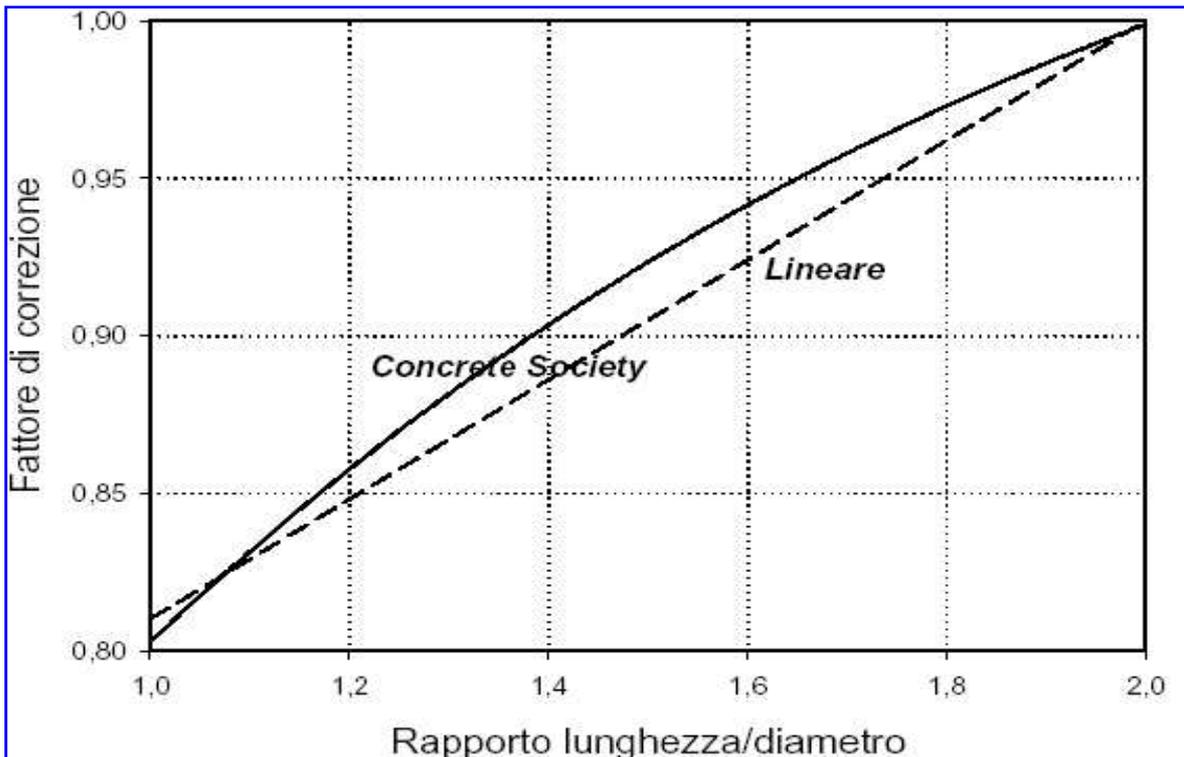
“Tenuto conto che, per un campione cilindrico avente rapporto altezza-diametro pari a 2, vale la relazione: $R_{cubica} = 1,25 R_{cilindrica}$, per valori intermedi si può fare riferimento ad un fattore di correzione della resistenza cilindrica in funzione del rapporto lunghezza – diametro”, riportato nel grafico sottostante.

Fattori di correzione della resistenza cilindrica in funzione del rapporto lunghezza-diametro dei provini

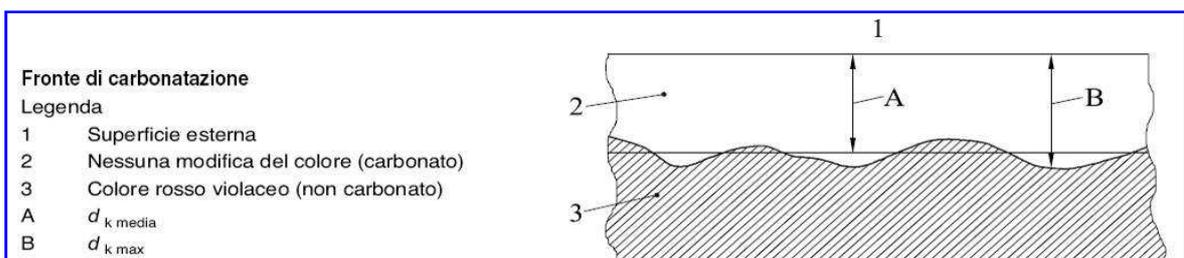
Misurazione fronte di carbonatazione secondo UNI EN 14630

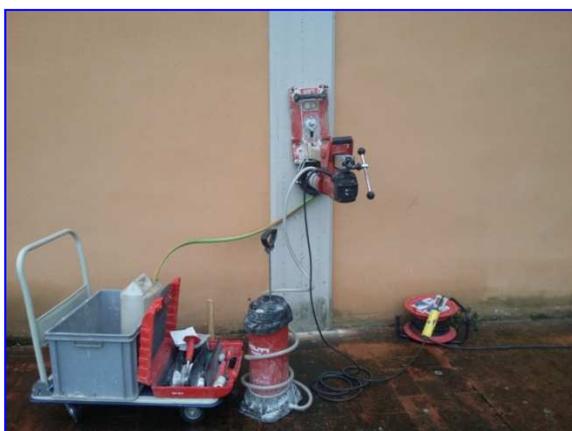
Esecuzione carotaggio

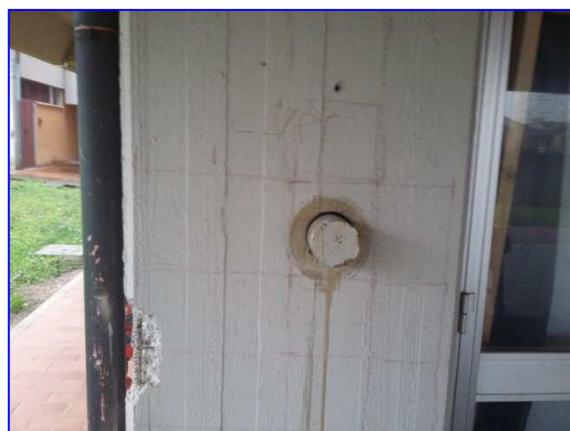
Estrazione carota

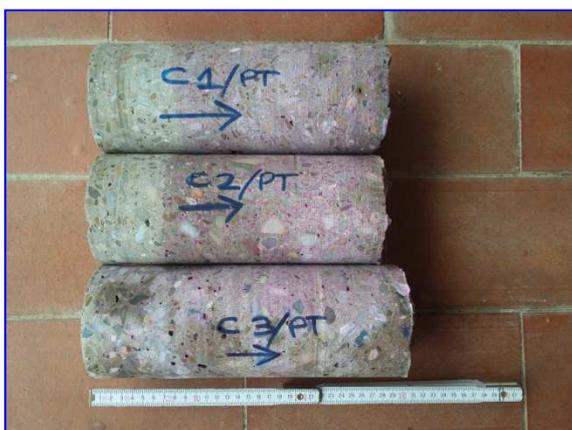
Carote prelevate

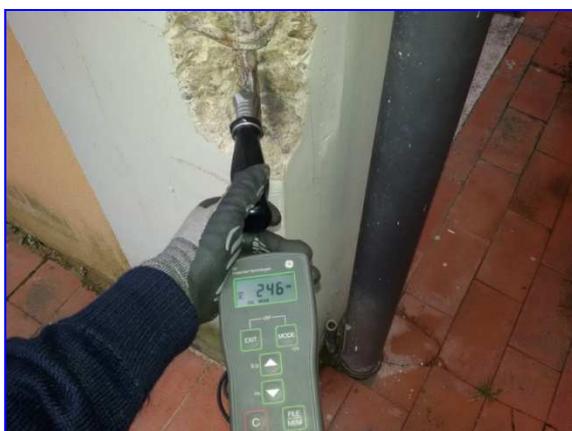
Esecuzione microdurometro
