Direzione Ambiente

Servizio di video-ispezioni nei tratti tombati di fossi e canali del reticolo idrografico ricadente nel territorio comunale

RELAZIONE TECNICA

Aprile 2024

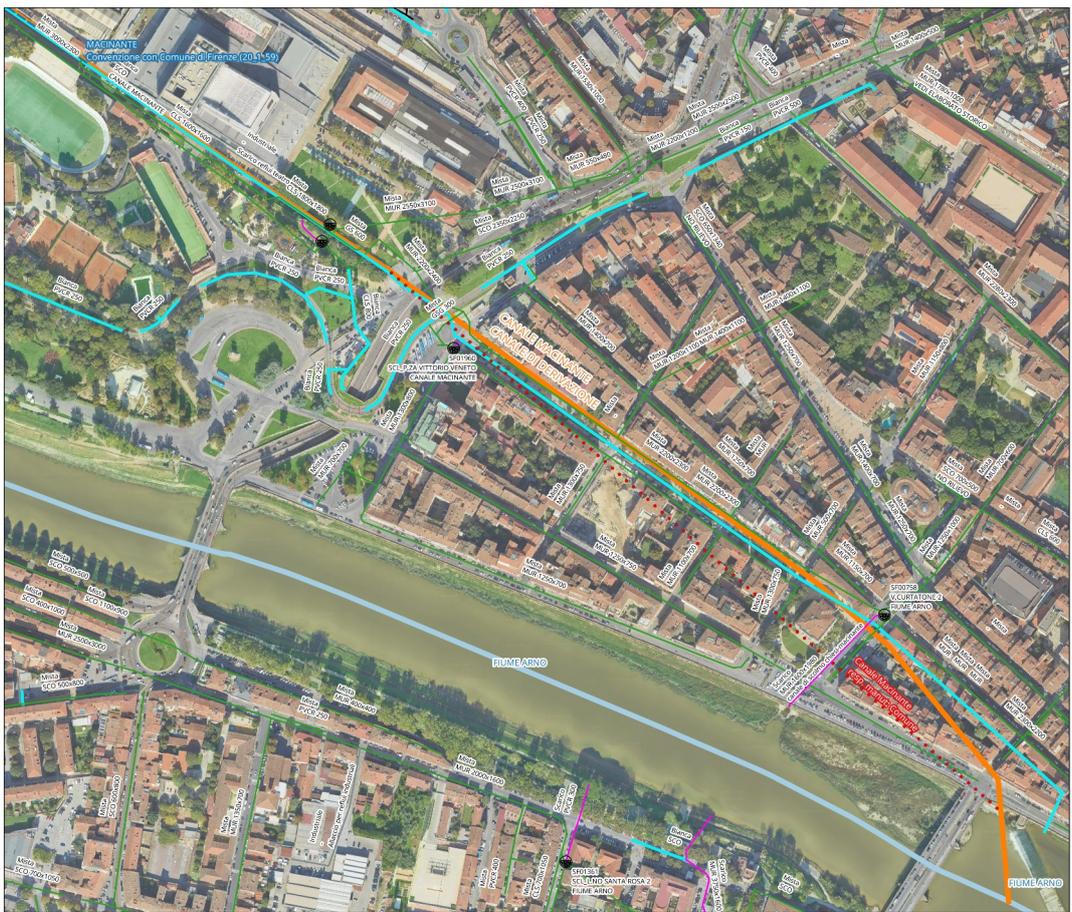
ALLEGATO 1 – CANALE MACINANTE (tratto iniziale di circa 1200 m)

N.	Tratto	Lunghezza m
1	Ingresso l.no Vespucci – sotto gli edifici?	80
2	Via Montebello – sotto edifici?	180
3	villa Favard e poi al centro di via Solferino	500
4	Piazza Vittorio Gui	200
5	Teatro del Maggio	220
	Totale	1.180

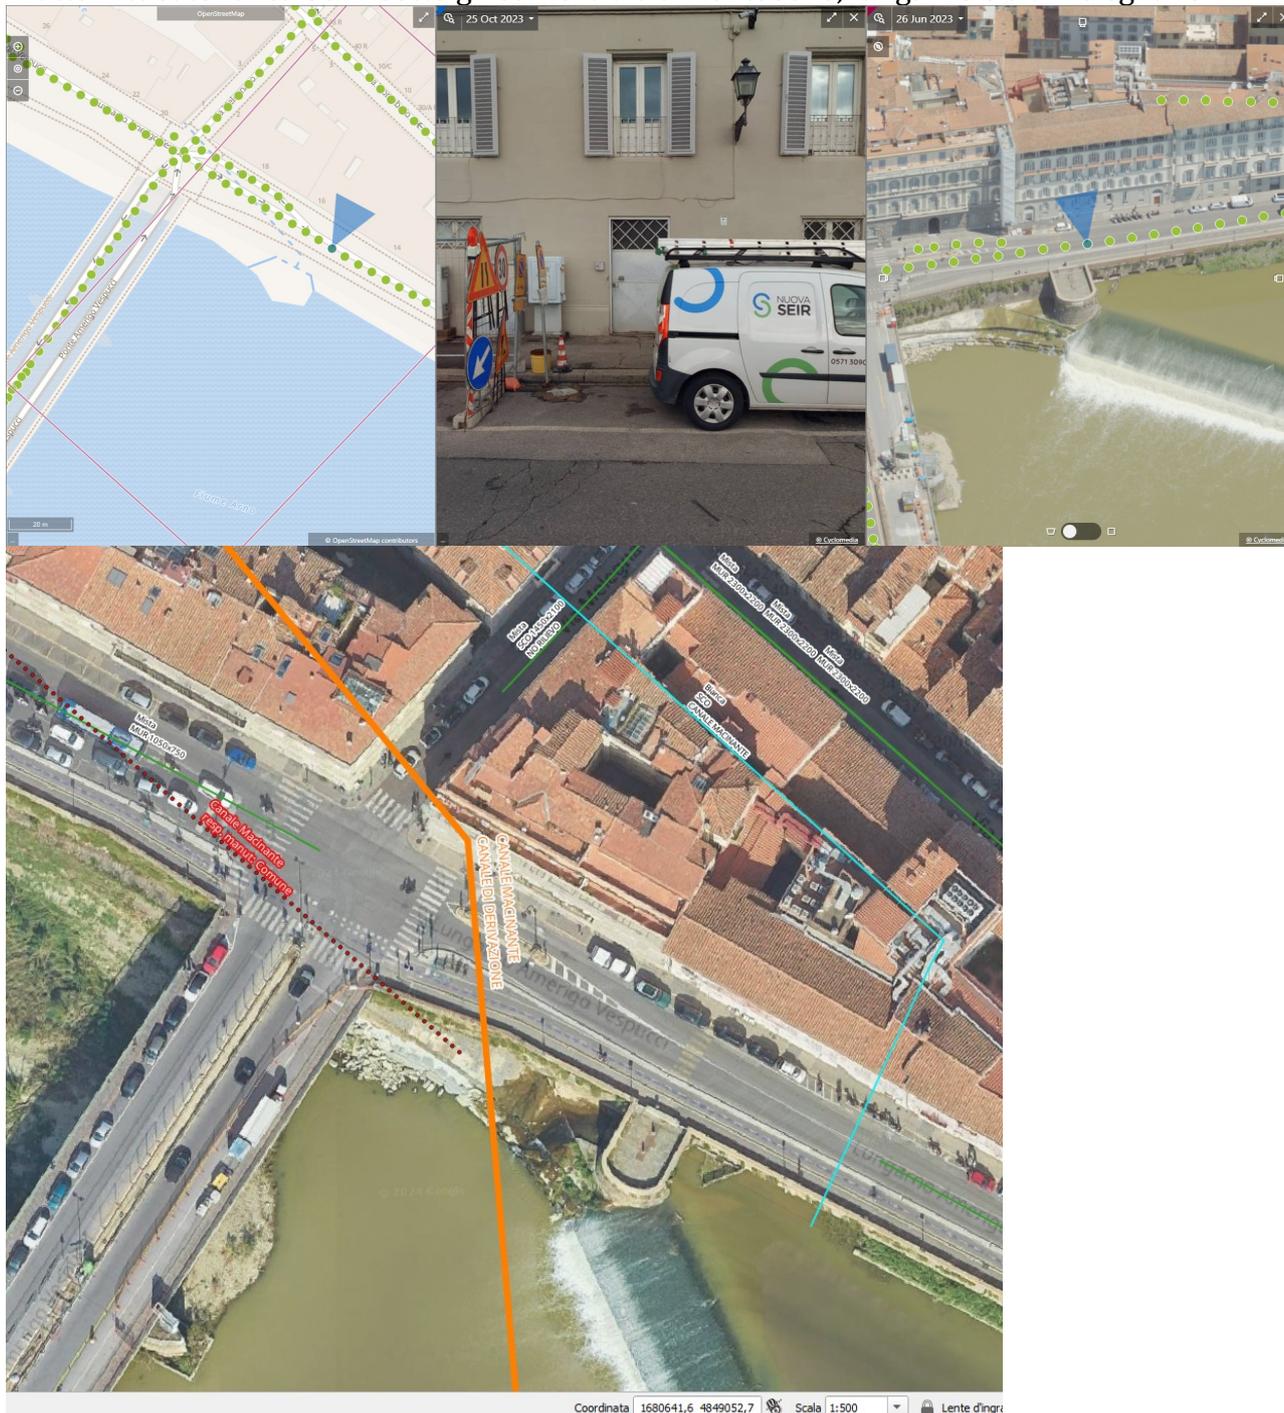
ALLEGATO 1.1 – CANALE MACINANTE (tratto iniziale di circa 1200 m)

Ingresso: lungarno Vespucci.

Tratto intubato: circa 80 m sotto gli edifici tra via Montebello, lungarno e via Melegnano

Dataset	Note tracciato pre video-ispezione
Publiacqua (fognatura bianca)	Appare quello più attendibile
DCR 55/2023 Regione Toscana (Infrastrutture idriche)	errato
Protezione Civile	errato

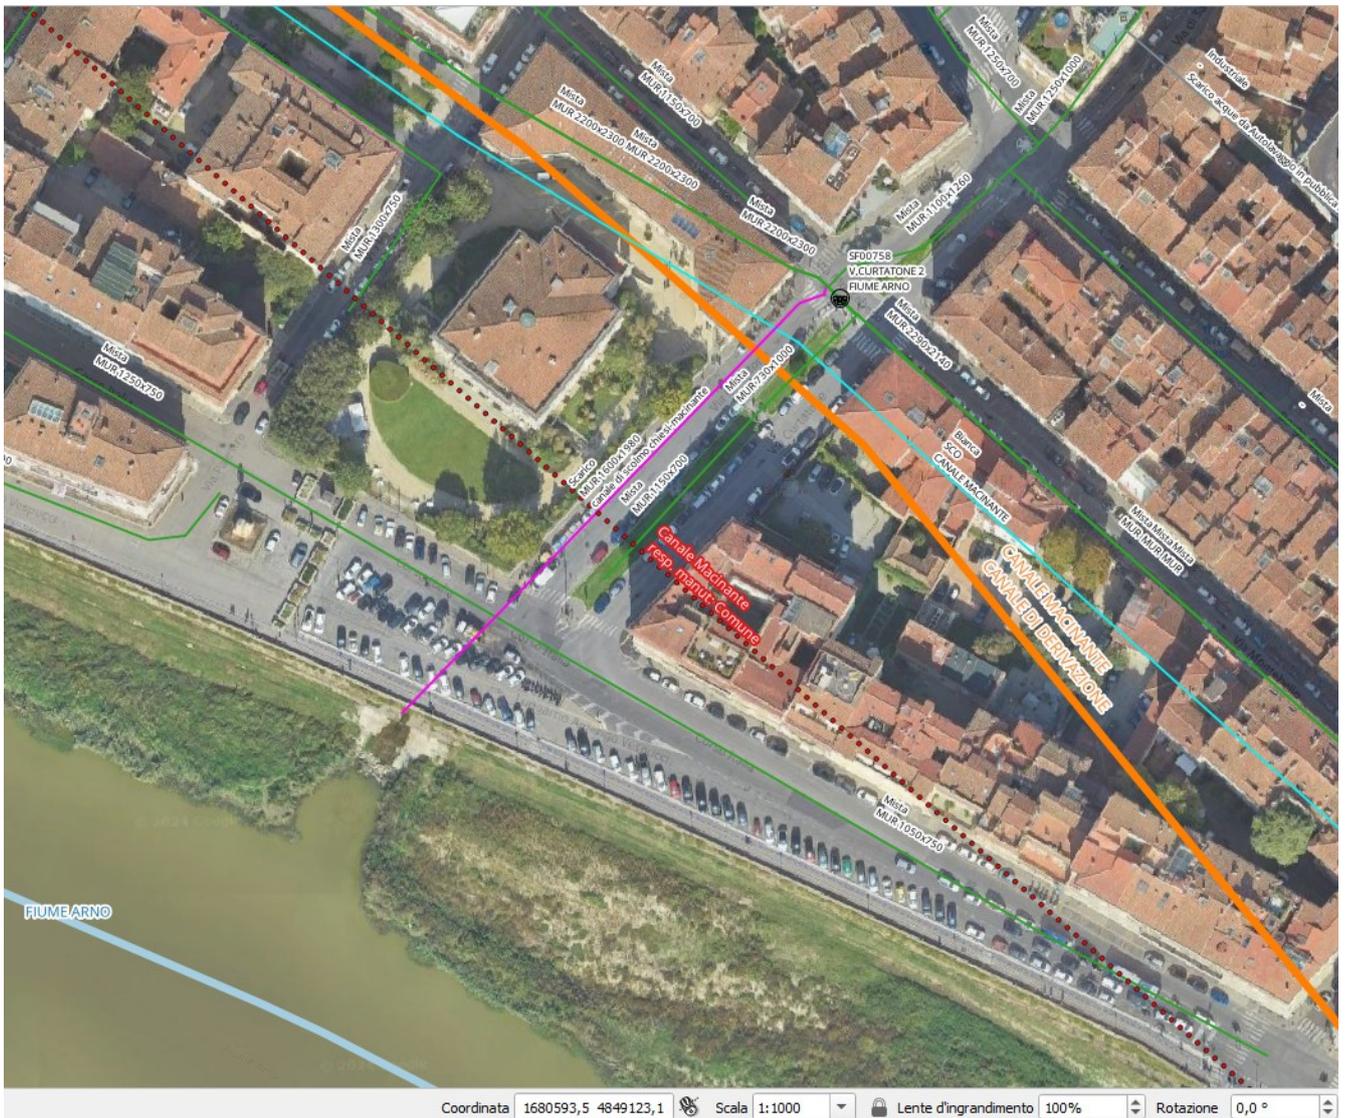
ALLEGATO 1.2 – CANALE MACINANTE (tratto iniziale di circa 1200 m)

Tratto intubato: circa 200 m sotto gli edifici di via Montebello

Dataset	Note tracciato pre video-ispezione
Publiacqua (fognatura bianca)	L'inizio appare quello più attendibile, da verificare il seguito
DCR 55/2023 Regione Toscana (Infrastrutture idriche)	Da verificare, probabilmente errato
Protezione Civile	Da verificare, probabilmente errato

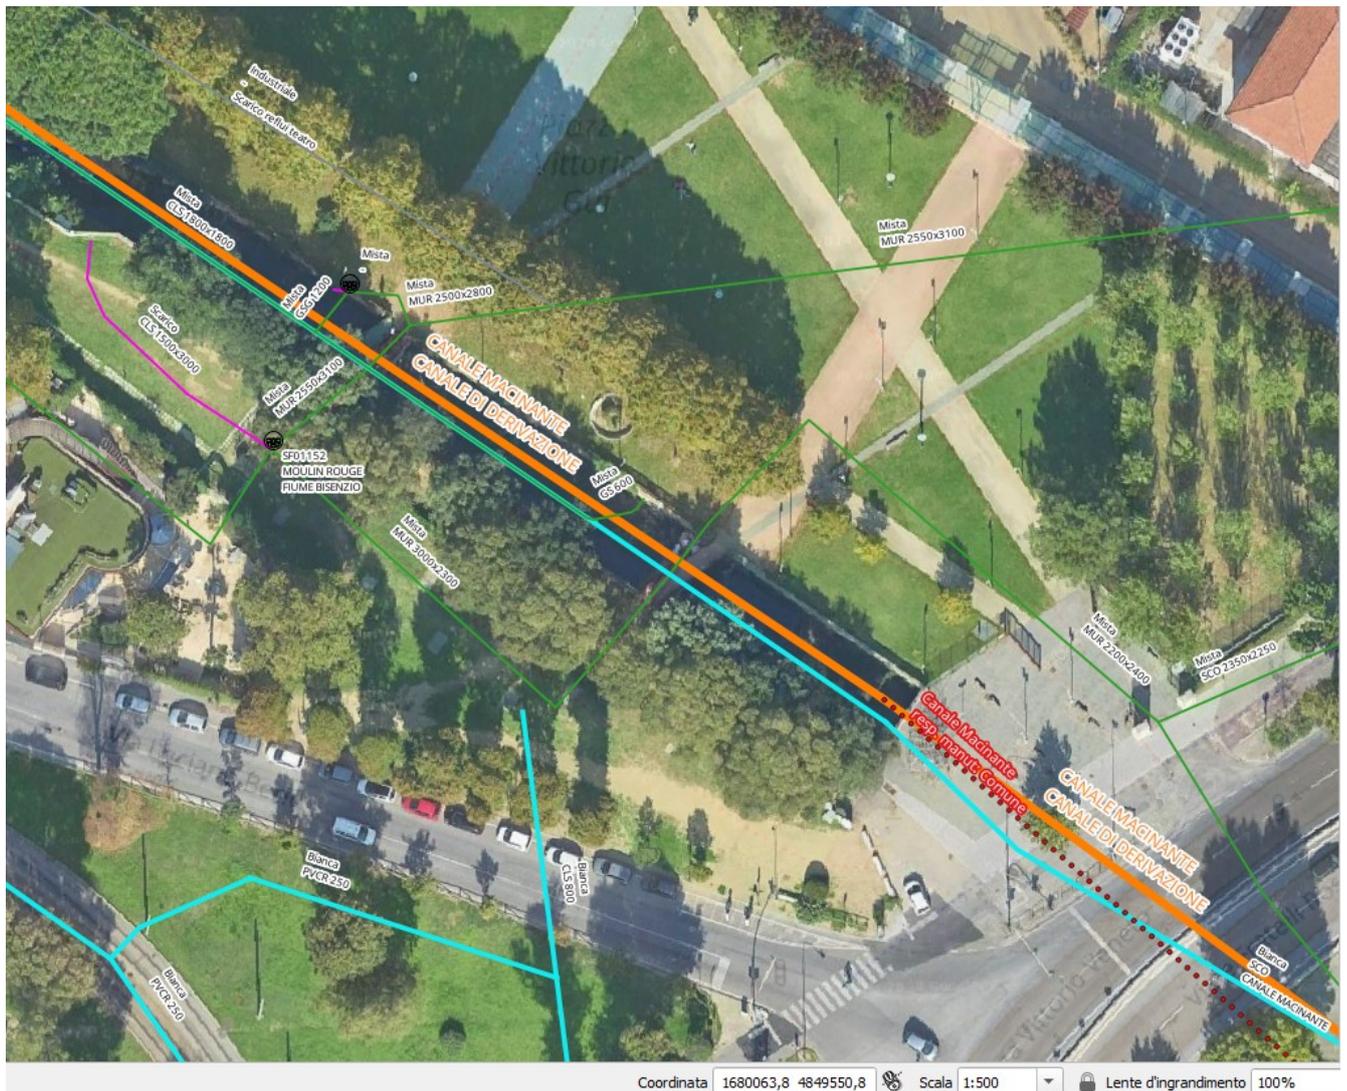
ALLEGATO 1.4 – CANALE MACINANTE (tratto iniziale di circa 1200 m)

Tratto intubato: Circa 200 m in Piazza Vittorio Gui con attraversamento del viale F.lli Rosselli, camerone di collegamento fognario Chesi – Poggi con scolmo nel Macinante

Dataset	Note tracciato pre video-ispezione
Publiacqua (fognatura bianca)	Da verificare, in un tratto l'emissario in destra sembra coincidere con il fosso Macinante
DCR 55/2023 Regione Toscana (Infrastrutture idriche)	ok
Protezione Civile	Da verificare, probabilmente errato

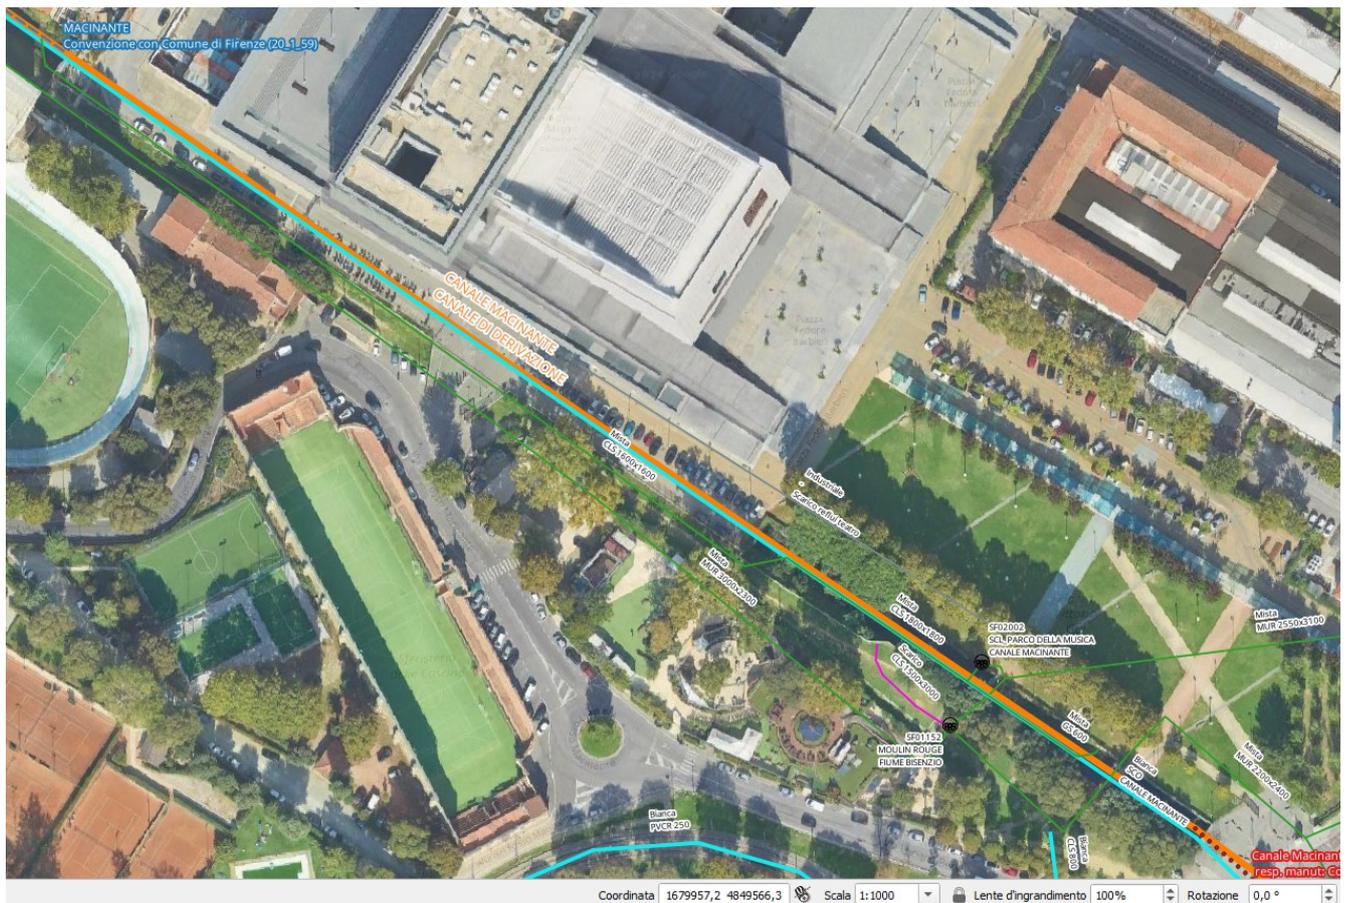
ALLEGATO 1.5 – CANALE MACINANTE (tratto iniziale di circa 1200 m)

Tratto intubato: circa 220 m sotto il teatro del Maggio

Dataset	Note tracciato pre video-ispezione
Publiacqua (fognatura bianca)	Ok
DCR 55/2023 Regione Toscana (Infrastrutture idriche)	ok

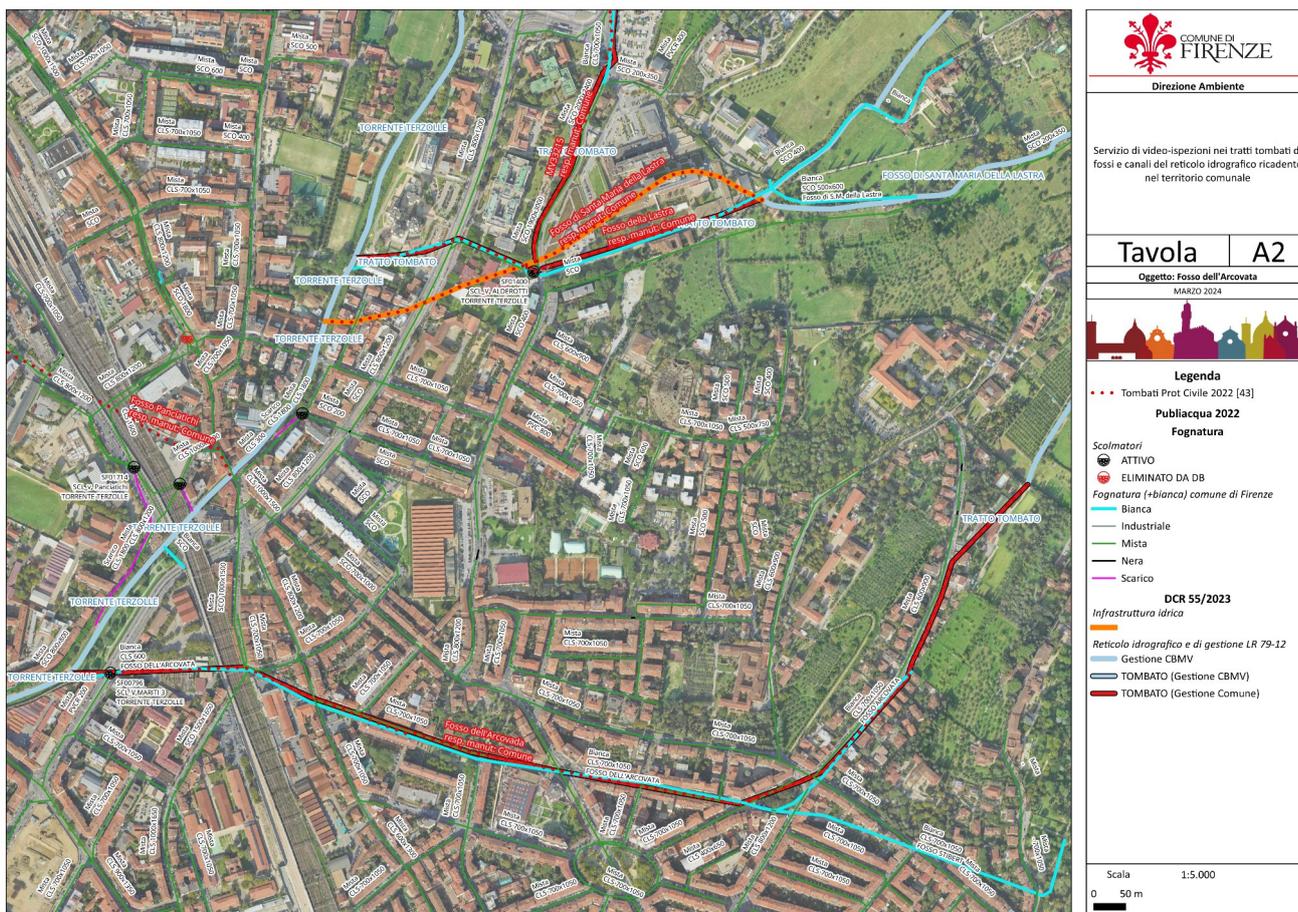
ALLEGATO 2 – FOSSO DELL'ARCOVATA

N.	Tratto	Lunghezza m
1	via Massaia	220
2	Piazza Giorgini	130
3	Via Romagnosi	270
4	Via Pisacane	380
5	Sotto attraversamento ferroviario	160
6	Enel – Via Mariti	240
	Totale	1400

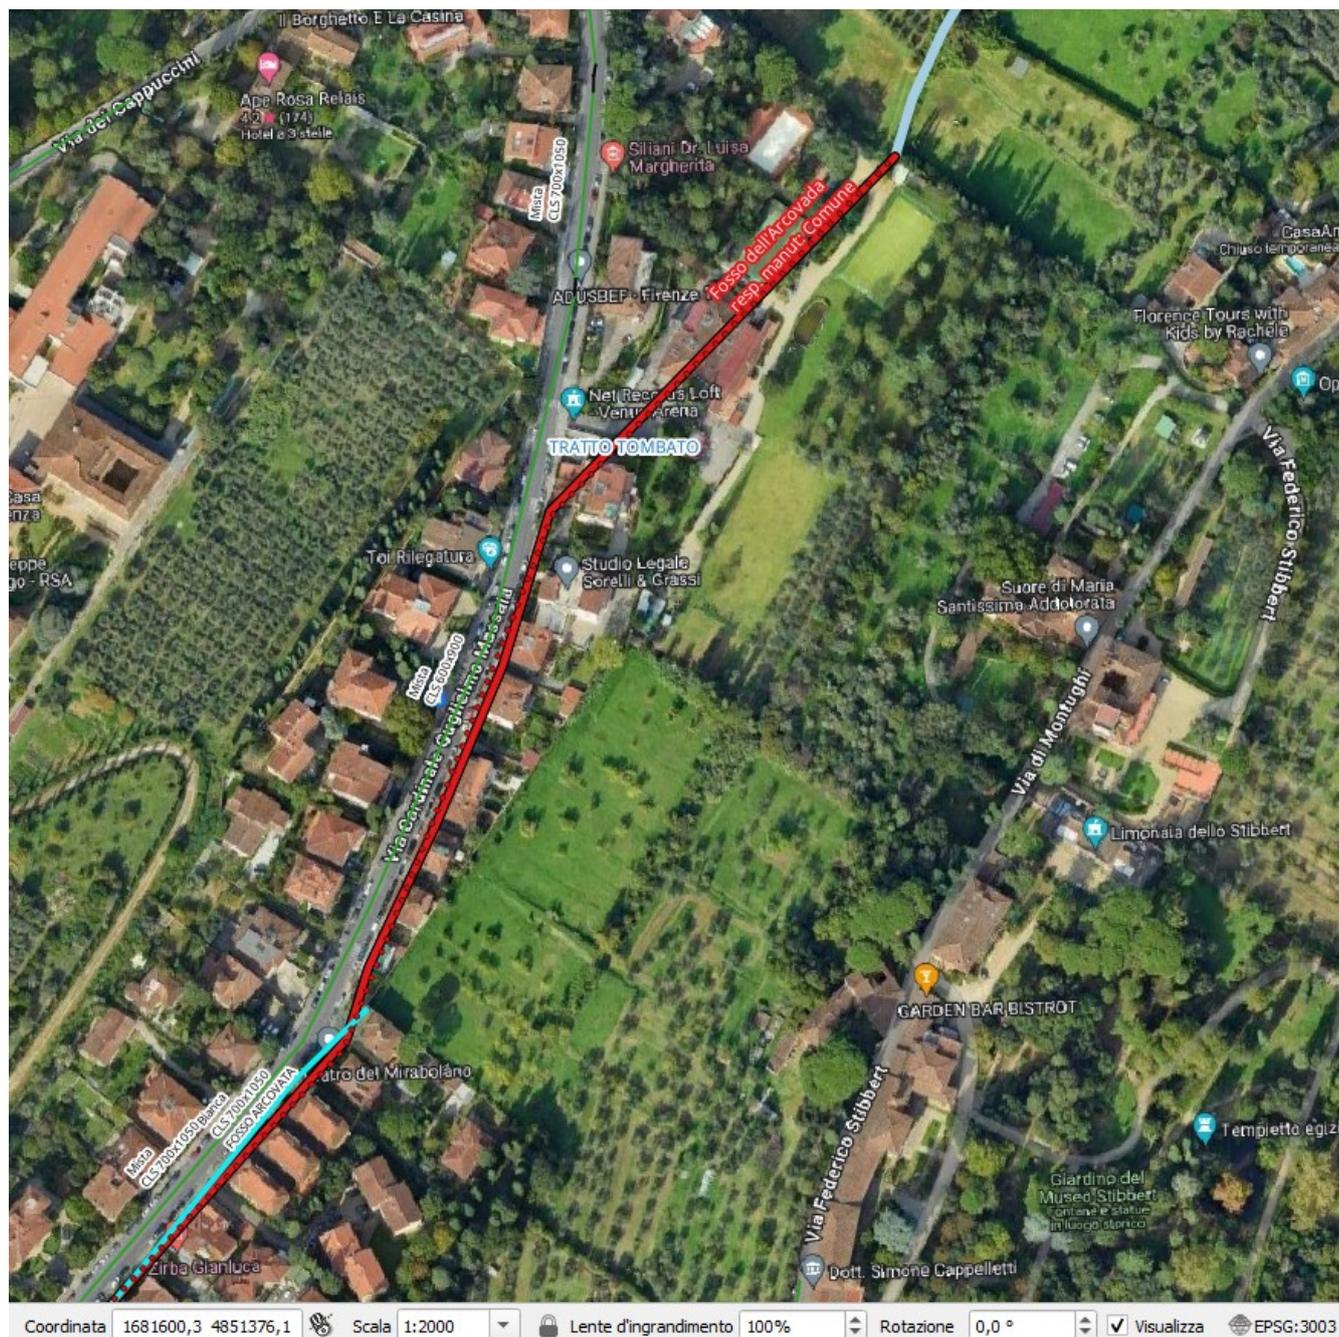
ALLEGATO 2.1 – FOSSO ARCOVATA

Tratto intubato: ingresso di monte, accesso da via Federico Stibbert

Dataset	Note tracciato pre video-ispezione
Publiacqua (fognatura bianca)	Ok, corrisponde con i sopralluoghi
DCR 55/2023 Regione Toscana (reticolo idrografico L.R. 79/2012)	Da verificare il tratto a monte dell'inizio della fognatura bianca nel dataset di Publiacqua.
Protezione Civile	Come sopra

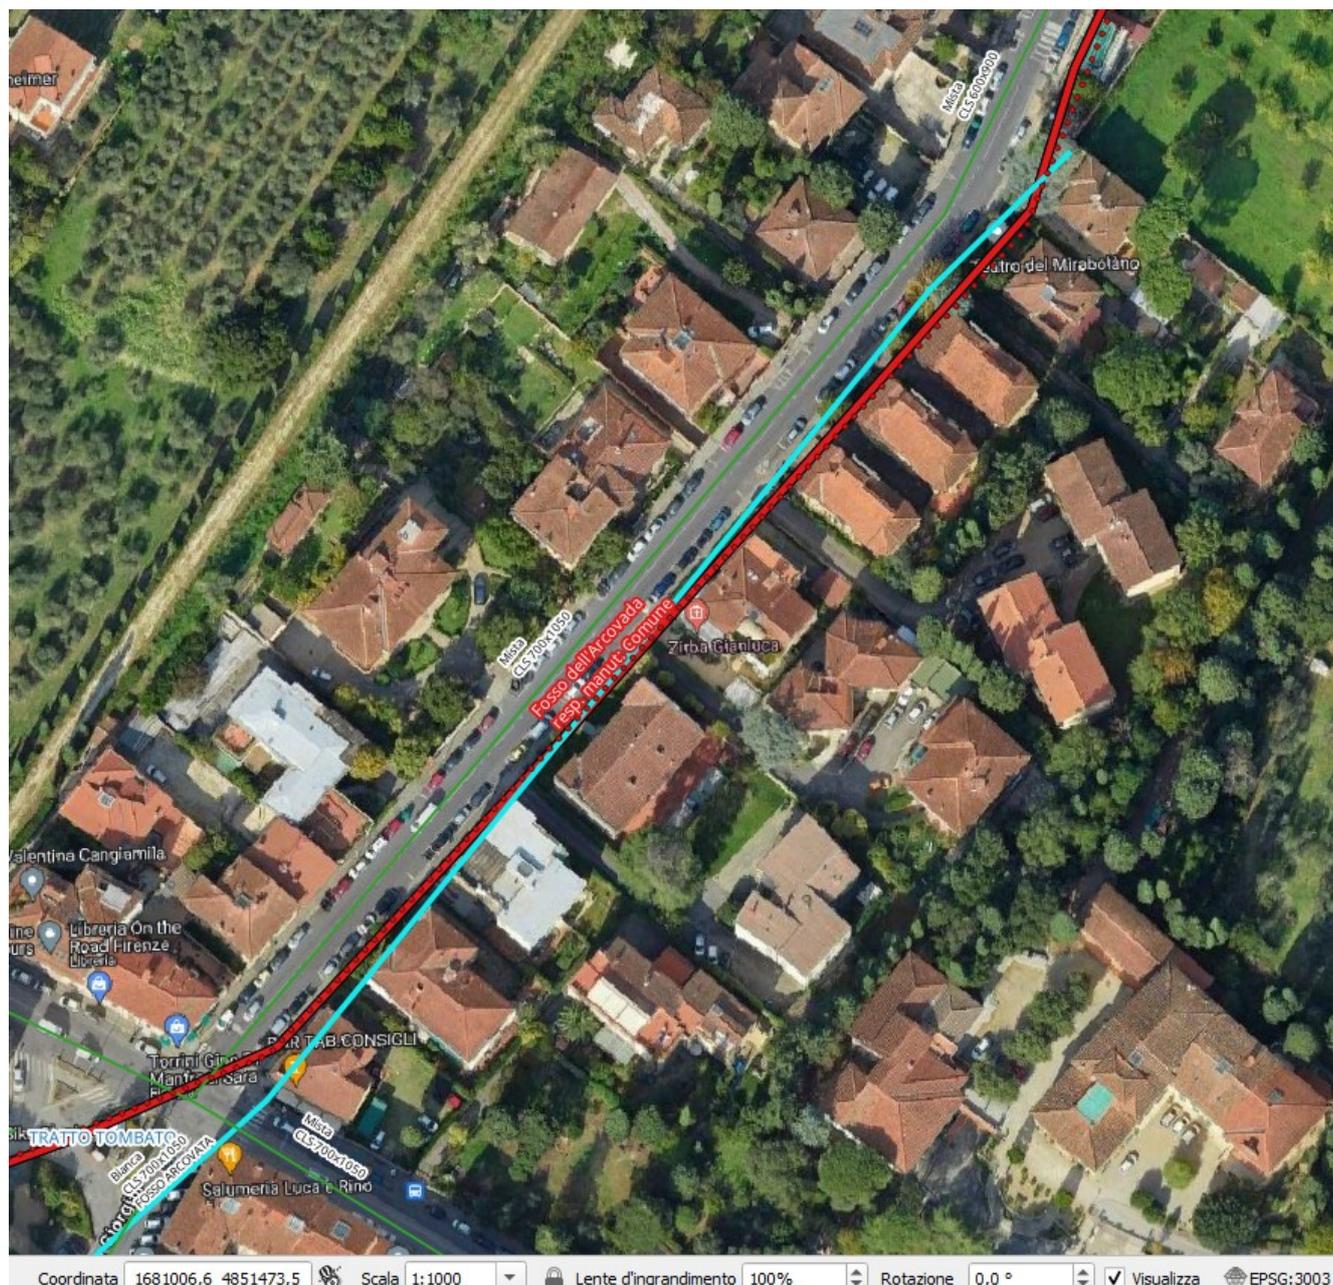
ALLEGATO 2.2 – FOSSO ARCOVATA

Tratto intubato: tratto di 220 m su via Massaia

Dataset	Note tracciato pre video-ispezione
Publiacqua (fognatura bianca)	Ok
DCR 55/2023 Regione Toscana (reticolo idrografico L.R. 79/2012)	Ok
Protezione Civile	Ok

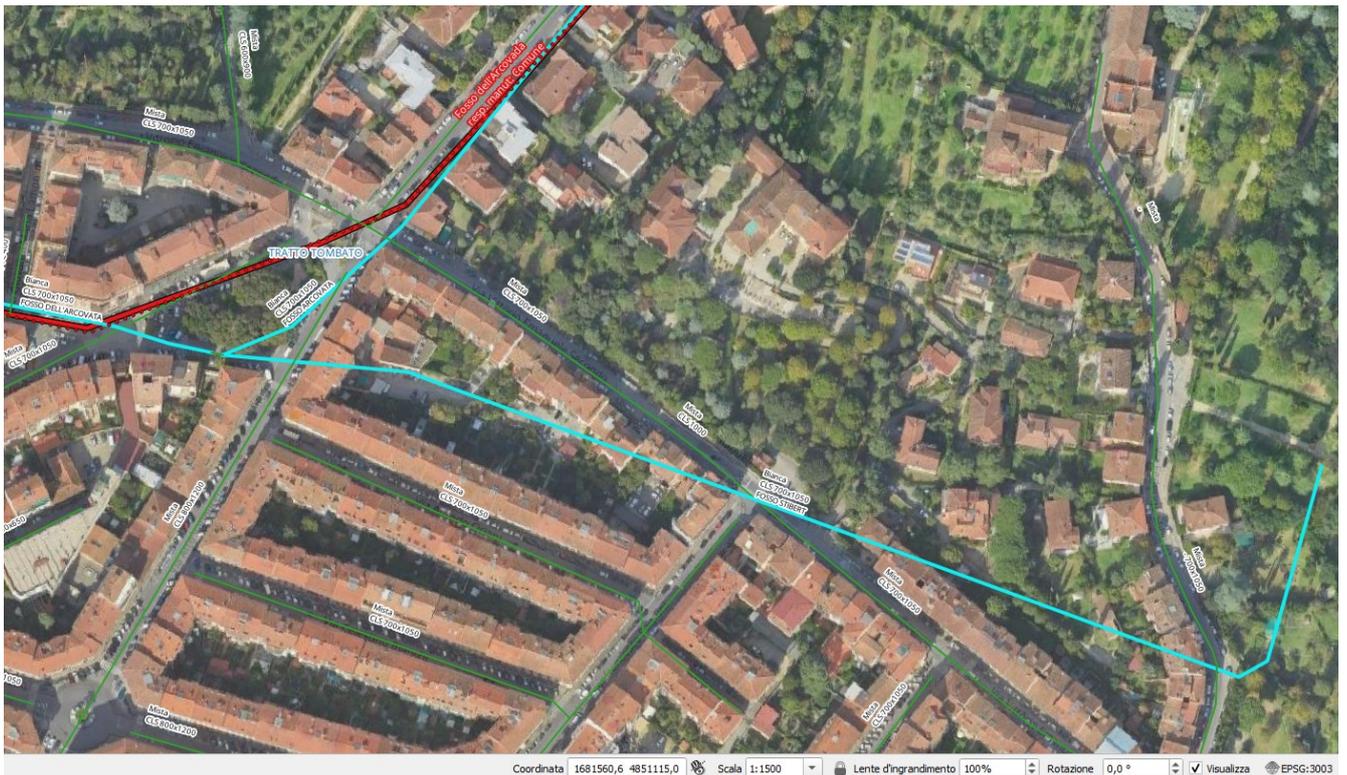
ALLEGATO 2.3 – FOSSO ARCOVATA

Tratto intubato: unione Fosso Arcovata con Fosso Stibbert in piazza Giorgini

Dataset	Note tracciato pre video-ispezione
Publicacqua (fognatura bianca)	Da verificare
DCR 55/2023 Regione Toscana (reticolo idrografico L.R. 79/2012)	Da verificare
Protezione Civile	Da verificare

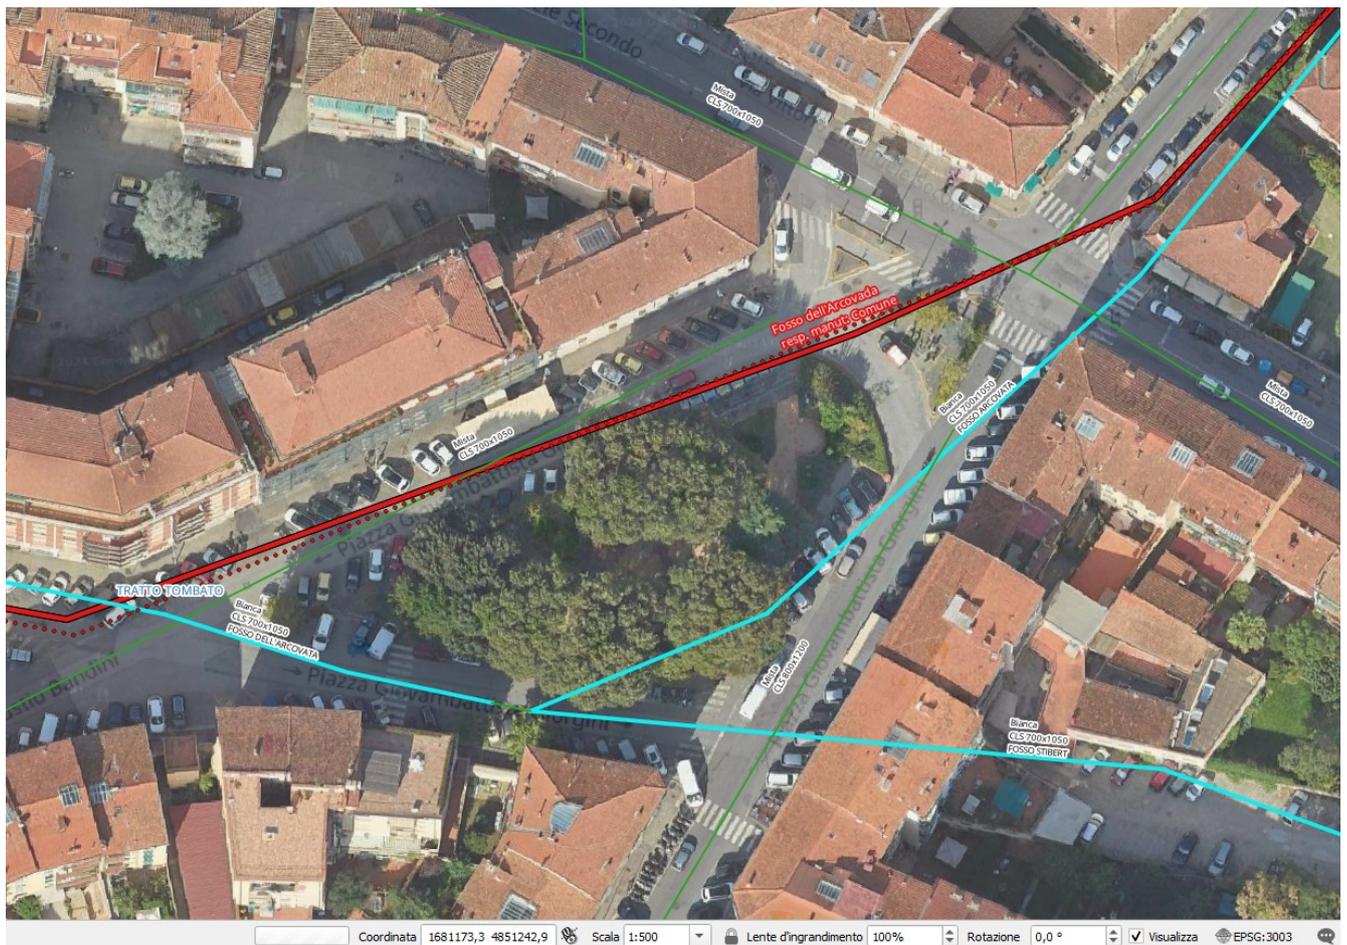
ALLEGATO 2.4 – FOSSO ARCOVATA

Tratto intubato: circa 130 m in Piazza Giorgini

Dataset	Note tracciato pre video-ispezione
Publiacqua (fognatura bianca)	Da verificare
DCR 55/2023 Regione Toscana (reticolo idrografico L.R. 79/2012)	Da verificare
Protezione Civile	Da verificare

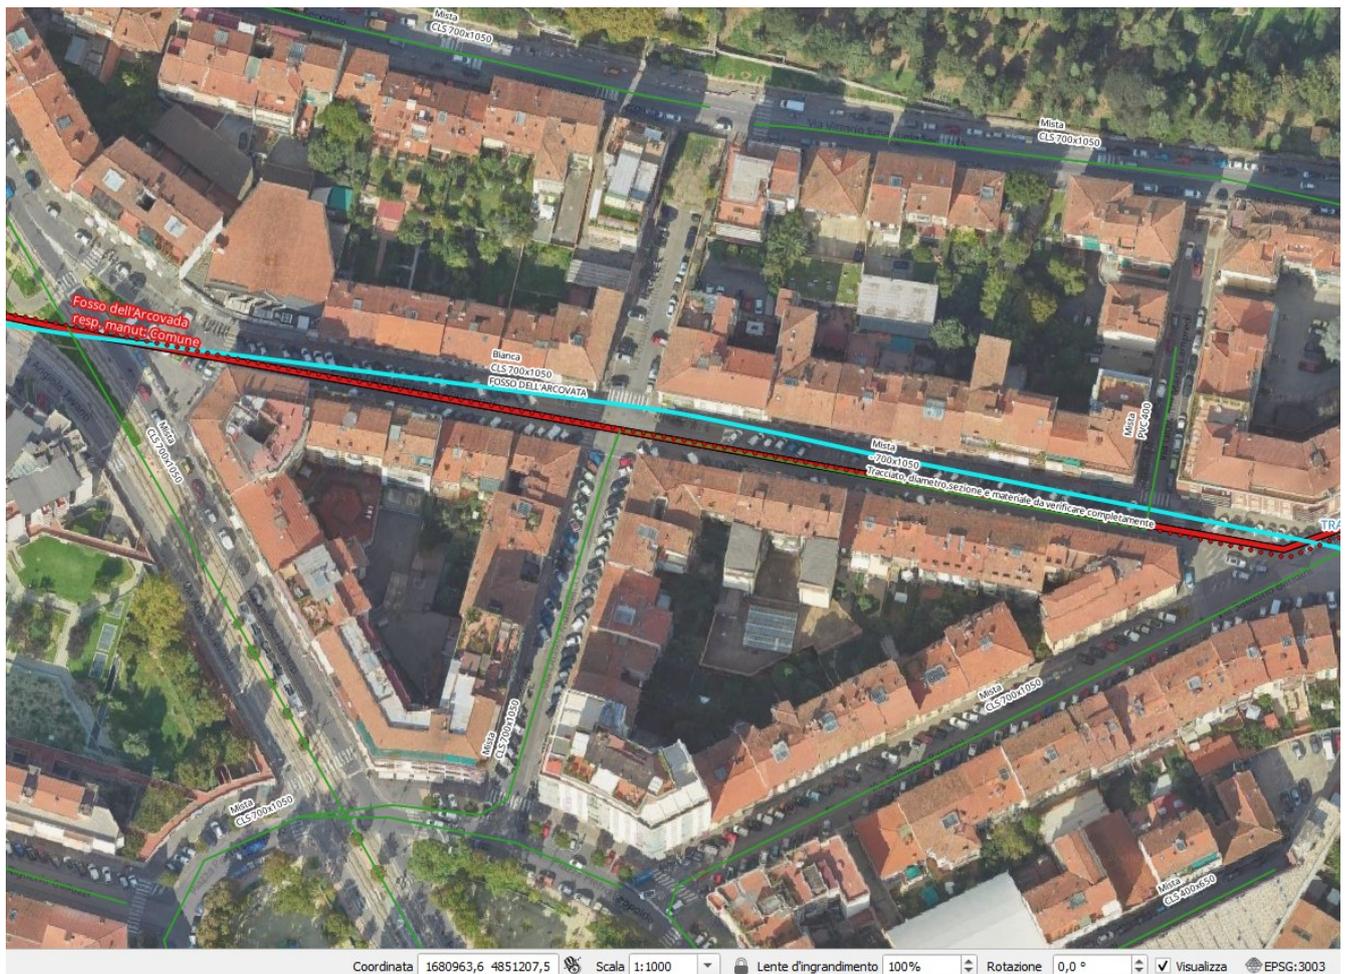
ALLEGATO 2.5 – FOSSO ARCOVATA

Tratto intubato: circa 270 m in via Romagnosi

Dataset	Note tracciato pre video-ispezione
Publiacqua (fognatura bianca)	Da verificare, la fognatura bianca potrebbe coincidere con la mista
DCR 55/2023 Regione Toscana (reticolo idrografico L.R. 79/2012)	Da verificare
Protezione Civile	Da verificare

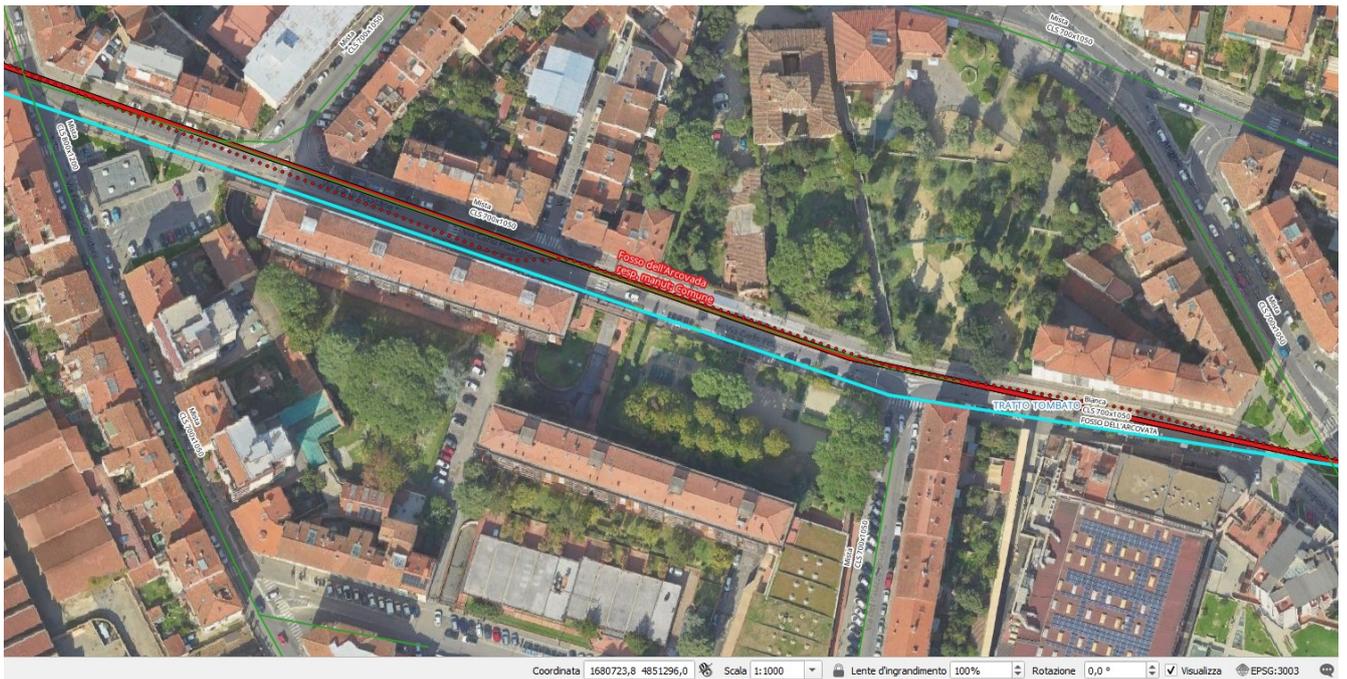
ALLEGATO 2.6 – FOSSO ARCOVATA

Tratto intubato: circa 380 m in via Pisacane

Dataset	Note tracciato pre video-ispezione
Publiacqua (fognatura bianca)	Da verificare, la fognatura bianca potrebbe coincidere con la mista
DCR 55/2023 Regione Toscana (reticolo idrografico L.R. 79/2012)	Da verificare
Protezione Civile	Da verificare

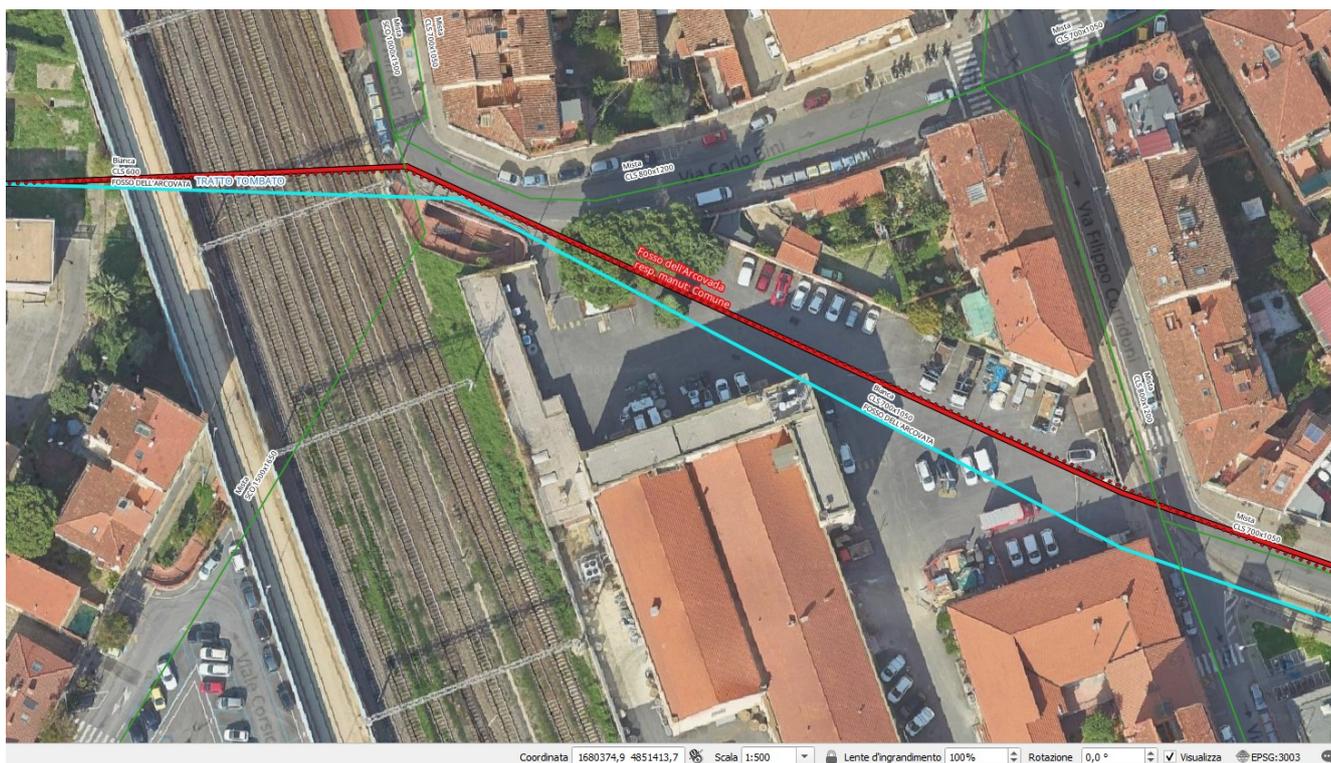
ALLEGATO 2.7 – FOSSO ARCOVATA

Tratto intubato: circa 160 m, attraversamento di area privata e ferrovia

Dataset	Note tracciato pre video-ispezione
Publiacqua (fognatura bianca)	Da verificare
DCR 55/2023 Regione Toscana (reticolo idrografico L.R. 79/2012)	Da verificare
Protezione Civile	Da verificare

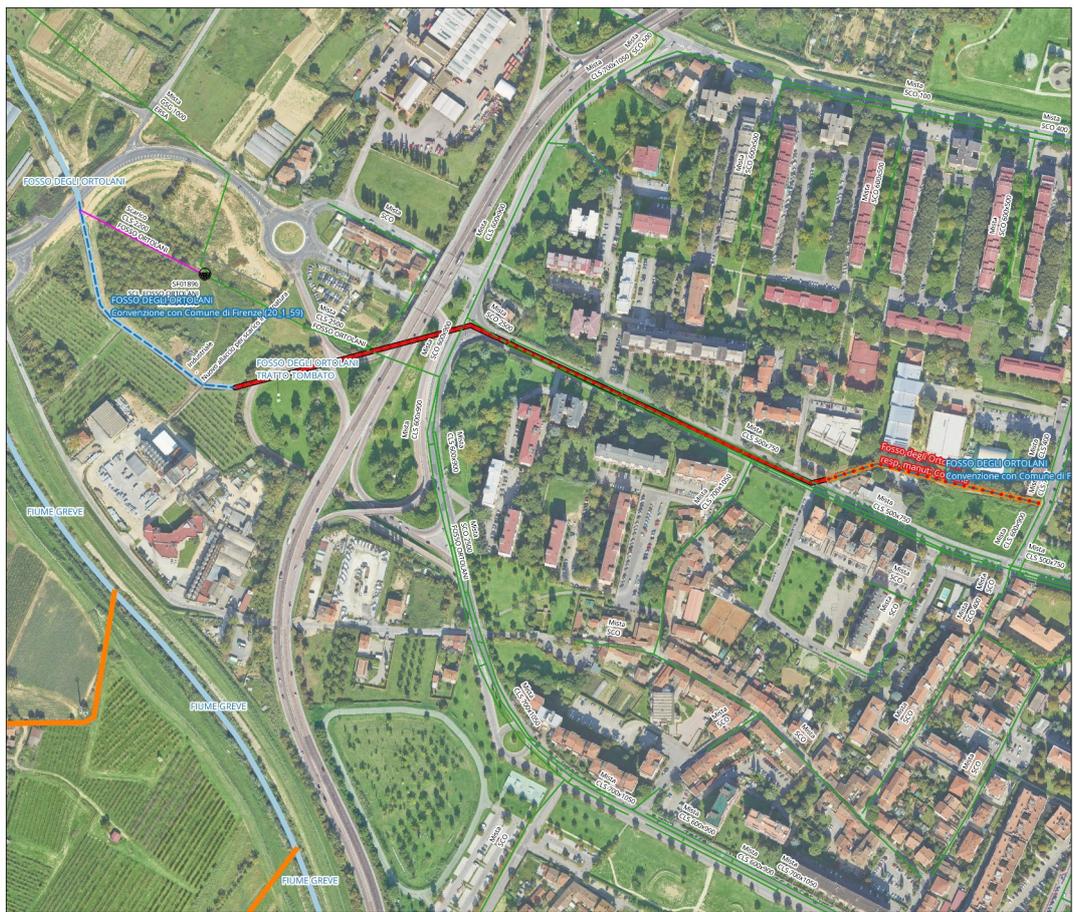
ALLEGATO 3 – FOSSO DEGLI ORTOLANI

N.	Tratto	Lunghezza m
1	Via Canova	600
2	Attraversamento viario (via Martini)	200
	Totale	800

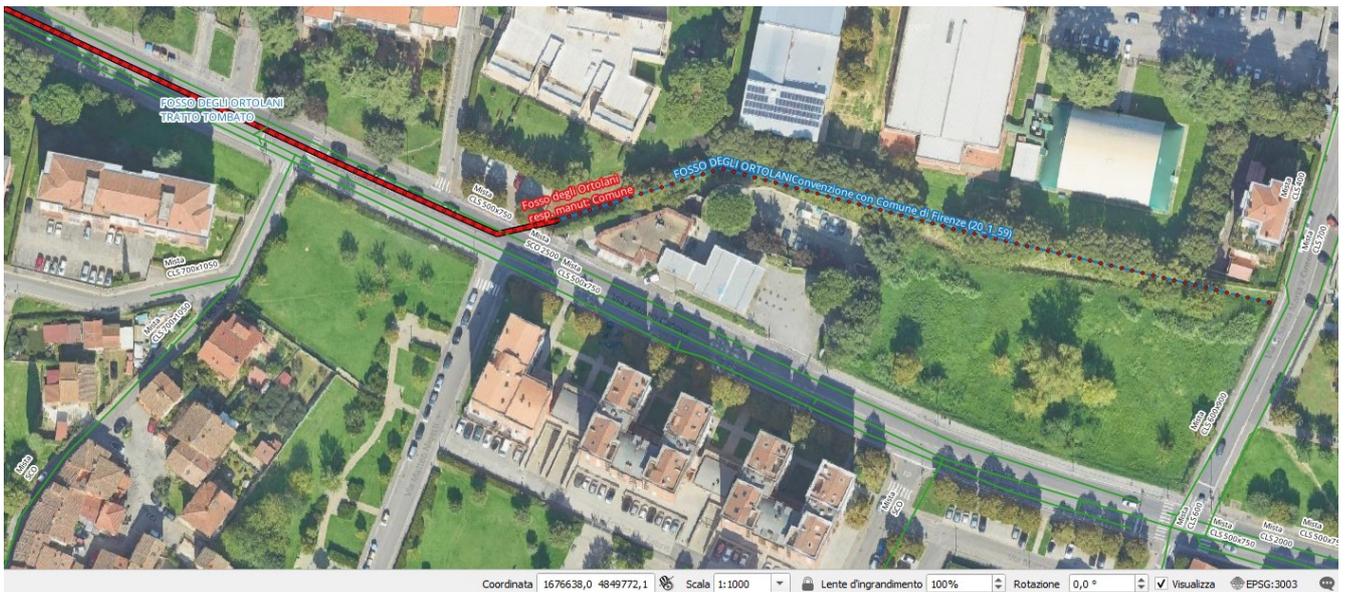
ALLEGATO 3.1 – FOSSO DEGLI ORTOLANI

Tratto intubato: circa 200 m, inizio di monte da Via Canova

Dataset	Note tracciato pre video-ispezione
Publiacqua	Da verificare
DCR 55/2023 Regione Toscana (reticolo idrografico L.R. 79/2012)	Da verificare
Protezione Civile	Da verificare

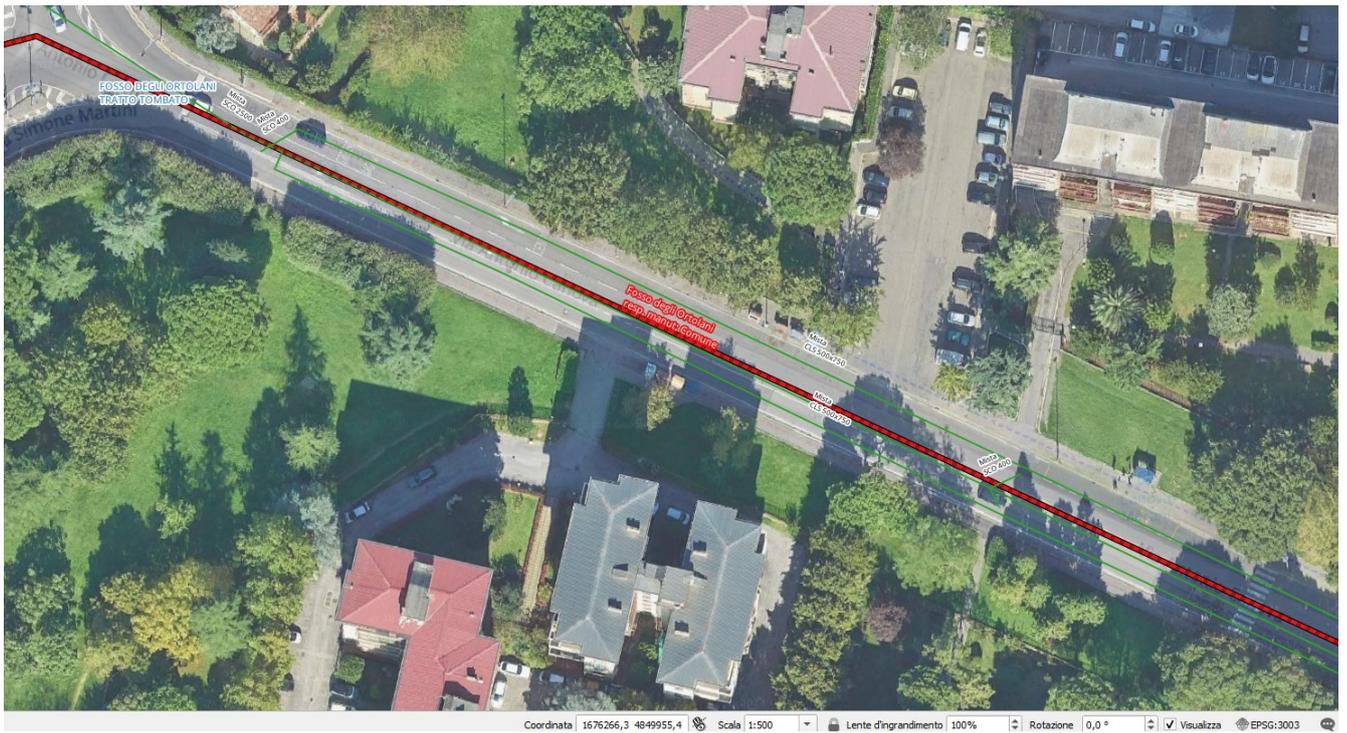
ALLEGATO 3.2 – FOSSO DEGLI ORTOLANI

Tratto intubato: circa 200 m, via Canova fino a incrocio con Simone Martini

Dataset	Note tracciato pre video-ispezione
Publiacqua	Ok
DCR 55/2023 Regione Toscana (reticolo idrografico L.R. 79/2012)	Ok
Protezione Civile	Ok

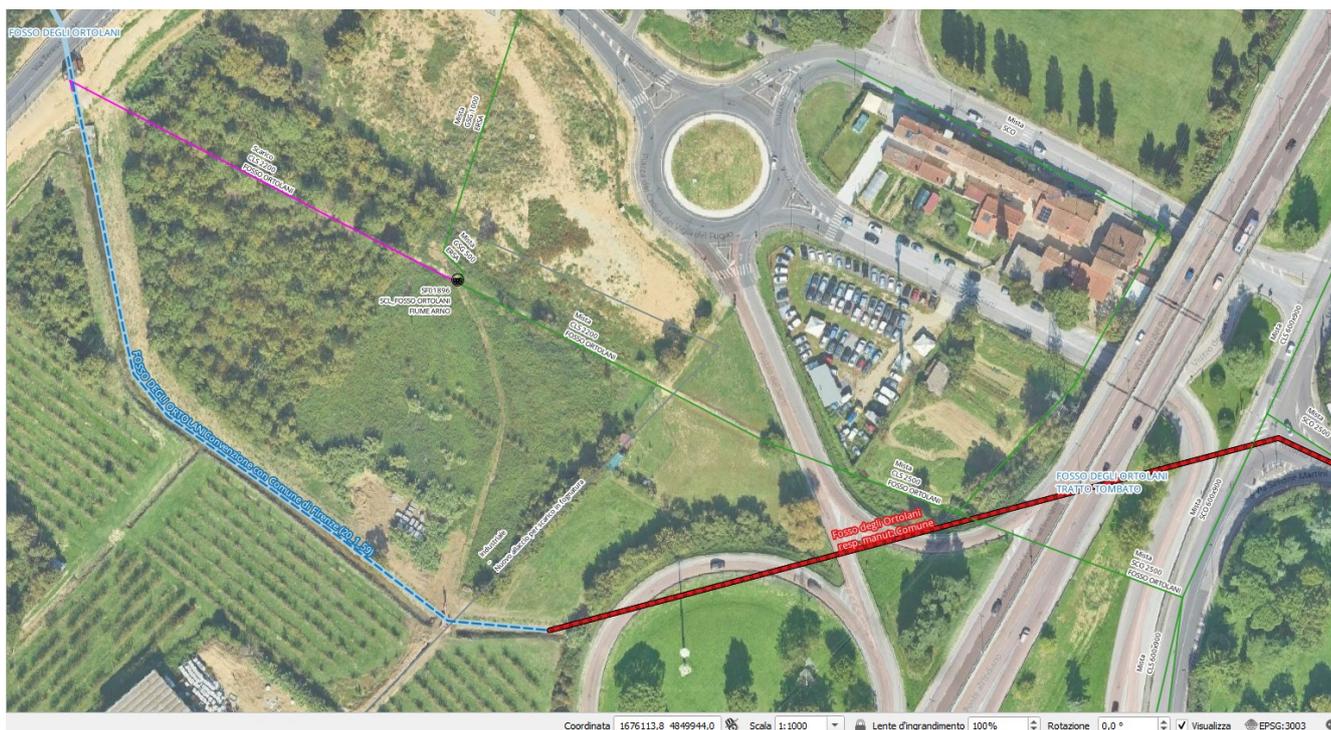
ALLEGATO 3.3 – FOSSO DEGLI ORTOLANI

Tratto intubato: circa 200 m, da incrocio con Simone Martini

Dataset	Note tracciato pre video-ispezione
Publiacqua	Una parte di fognatura mista è denominata fosso degli ortolani e si ricollega con l'uscita di un culvert in via Mattei, verificare
DCR 55/2023 Regione Toscana (reticolo idrografico L.R. 79/2012)	Verificare il tracciato
Protezione Civile	Come sopra
