Direzione Ambiente

Servizio di video-ispezioni nei tratti tombati di fossi e canali del reticolo idrografico ricadente nel territorio comunale

RELAZIONE TECNICA

Aprile 2024

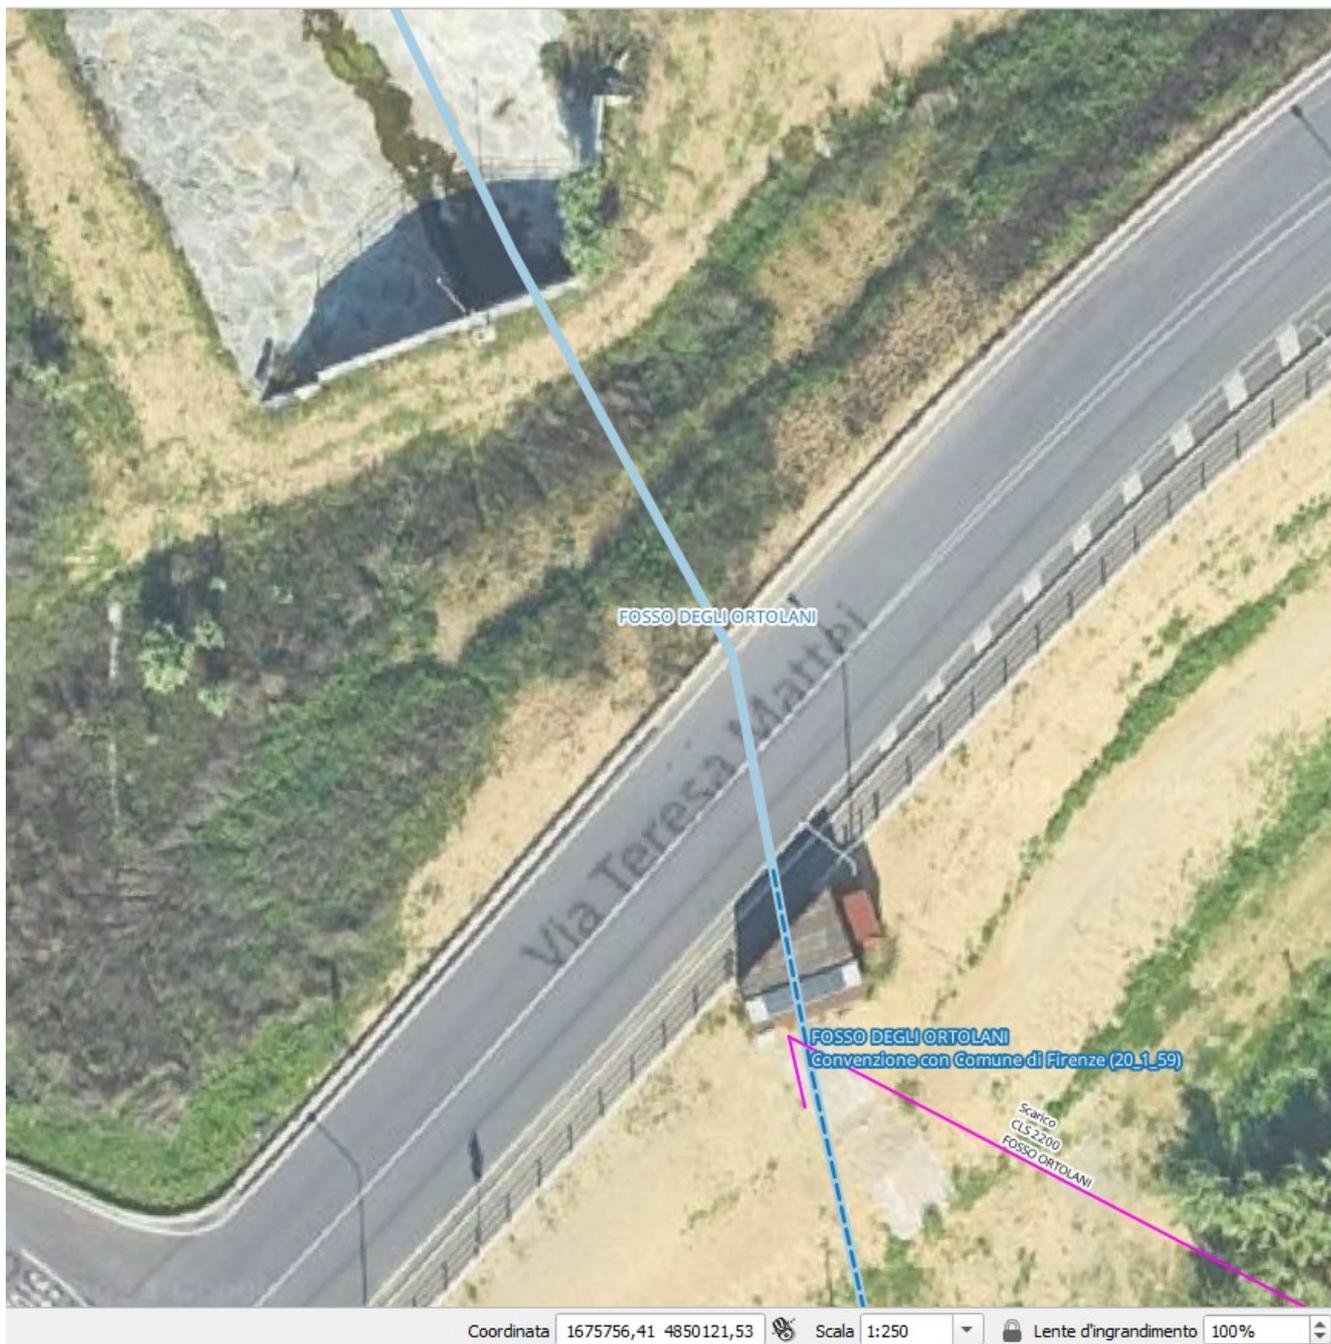
ALLEGATO 3.4 – FOSSO DEGLI ORTOLANI

Mancata rappresentazione di tratto intubato sotto via Teresa Martini. Risulterebbe di competenza del CBMV.

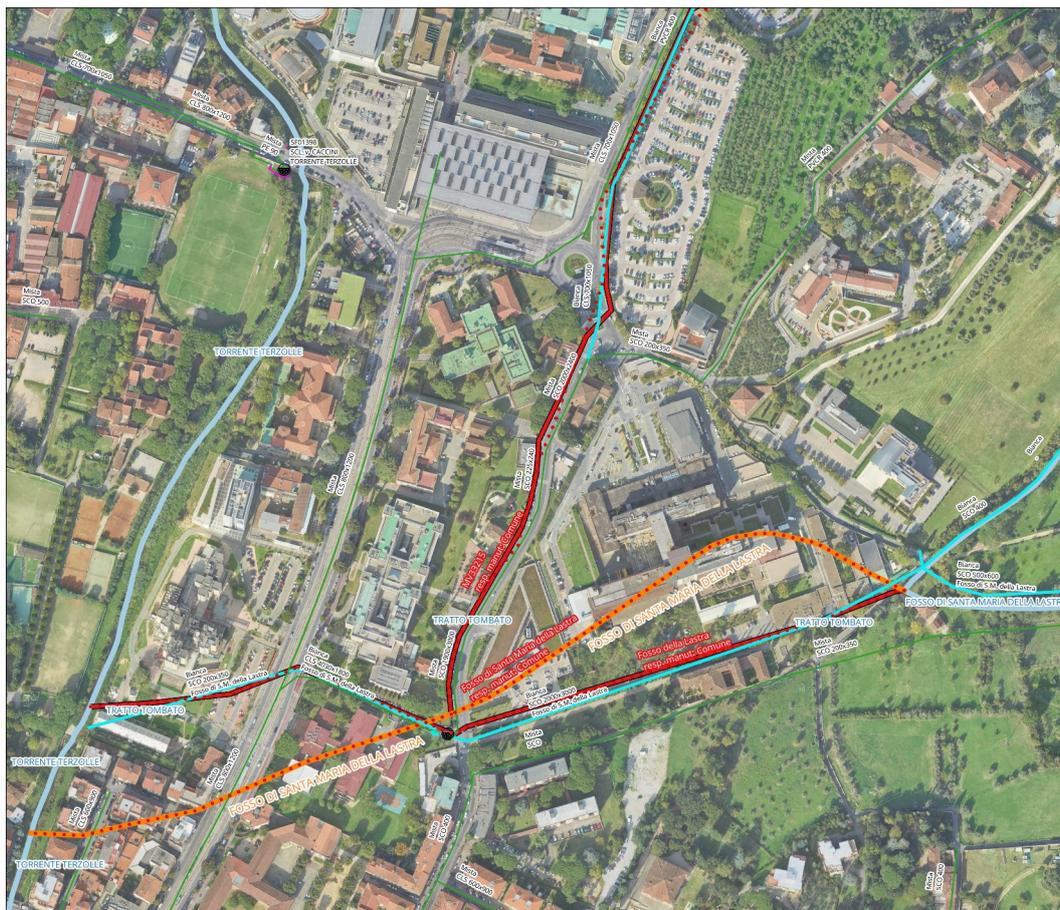
ALLEGATO 4 – FOSSO SANTA MARIA DELLA LASTRA

N.	Tratto	Lunghezza m
1	ingresso da via incontri, sembra passare sotto la strada all'interno dell'IOT	380
2	Via Borghi, incrocio con Alderotti	20
3	Via Borghi fino a viale Morgagni	130
4	da viale Morgagni fino a immissione nel Terzolle	170
	Totale	700

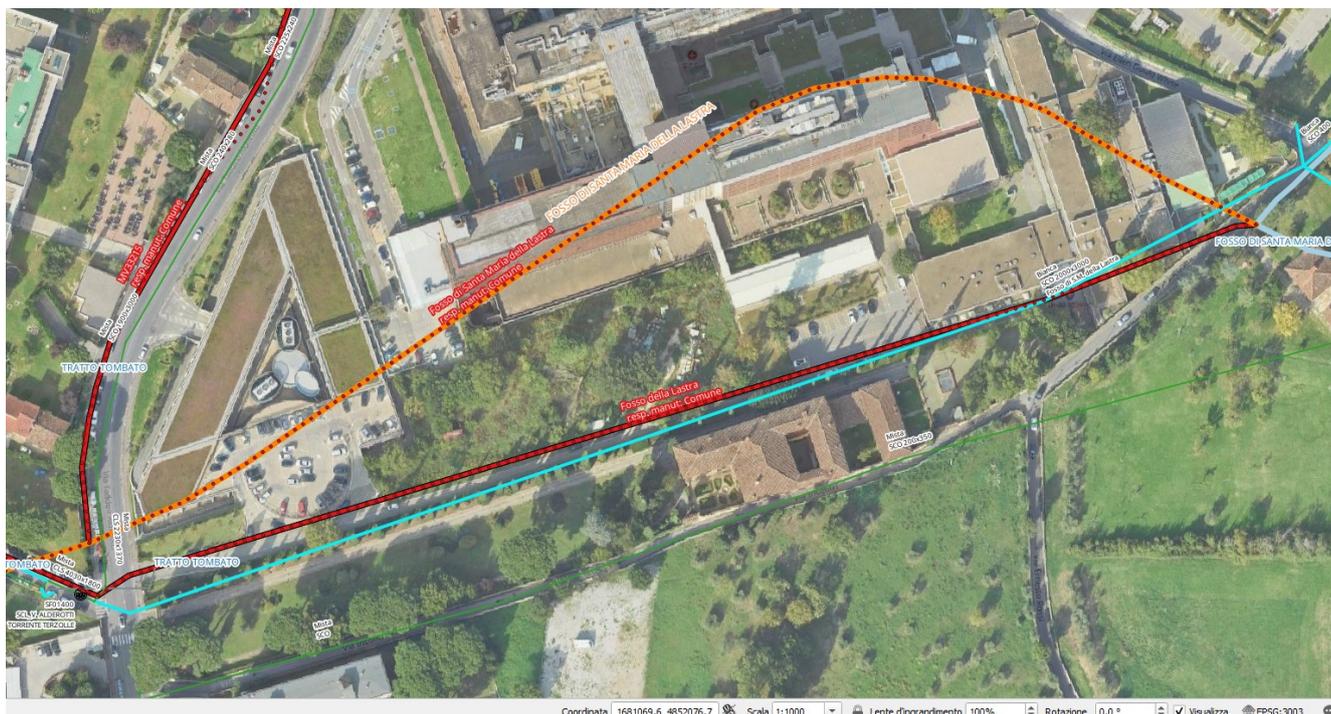
ALLEGATO 4.1 – FOSSO SANTA MARIA DELLA LASTRA

Tratto intubato: circa 380 m, ingresso da via incontri, sembra passare sotto la strada all'interno dell'IOT

Dataset	Note tracciato pre video-ispezione
Publiacqua	Verificare
DCR 55/2023 Regione Toscana (Infrastrutture idriche e reticolo idrografico L.R. 79/2012)	L'infrastruttura idrica non sembra più esistente, verificare
Protezione Civile	Come sopra per la parte coincidente con l'infrastruttura idrica (in arancione)

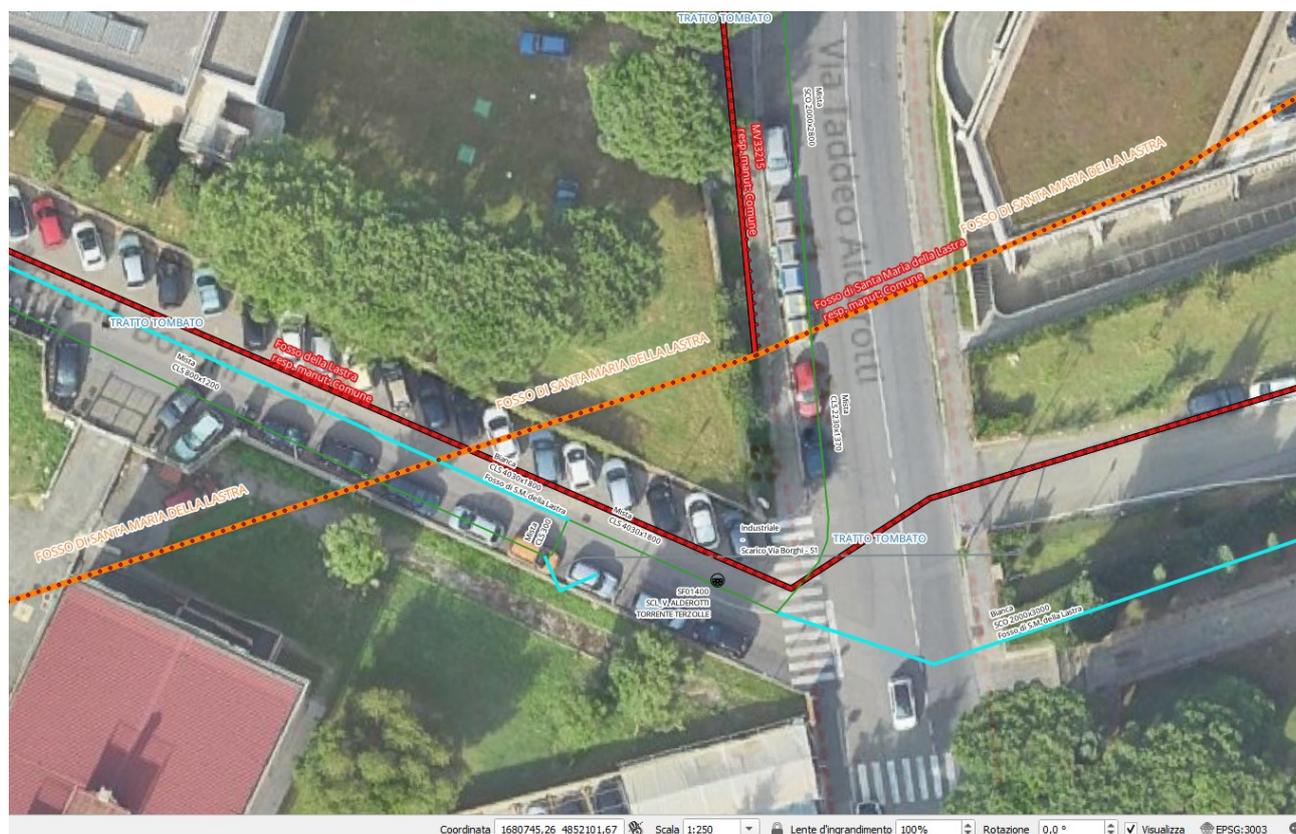
ALLEGATO 4.2 – FOSSO SANTA MARIA DELLA LASTRA

Tratto intubato: Via Borghi, incrocio con Alderotti, arrivo del tratto intubato MV 33215 da nord e incrocio dei due tratti intubati di SM della Lastra

Dataset	Note tracciato pre video-ispezione
Publiacqua	Il tratto di bianca proveniente da via incontri si immette nella mista di Alderotti → Borghi su cui è presente uno scolmatore che scolma nella bianca verso il Terzolle. Presenza di scarico industriale da CTO verso bianca in via Borghi.
DCR 55/2023 Regione Toscana (Infrastrutture idriche e reticolo idrografico L.R. 79/2012)	L'infrastruttura idrica non sembra più esistente, verificare il sotto attraversamento della scuola Poliziano
Protezione Civile	Come sopra per la parte coincidente con l'infrastruttura idrica (in arancione)

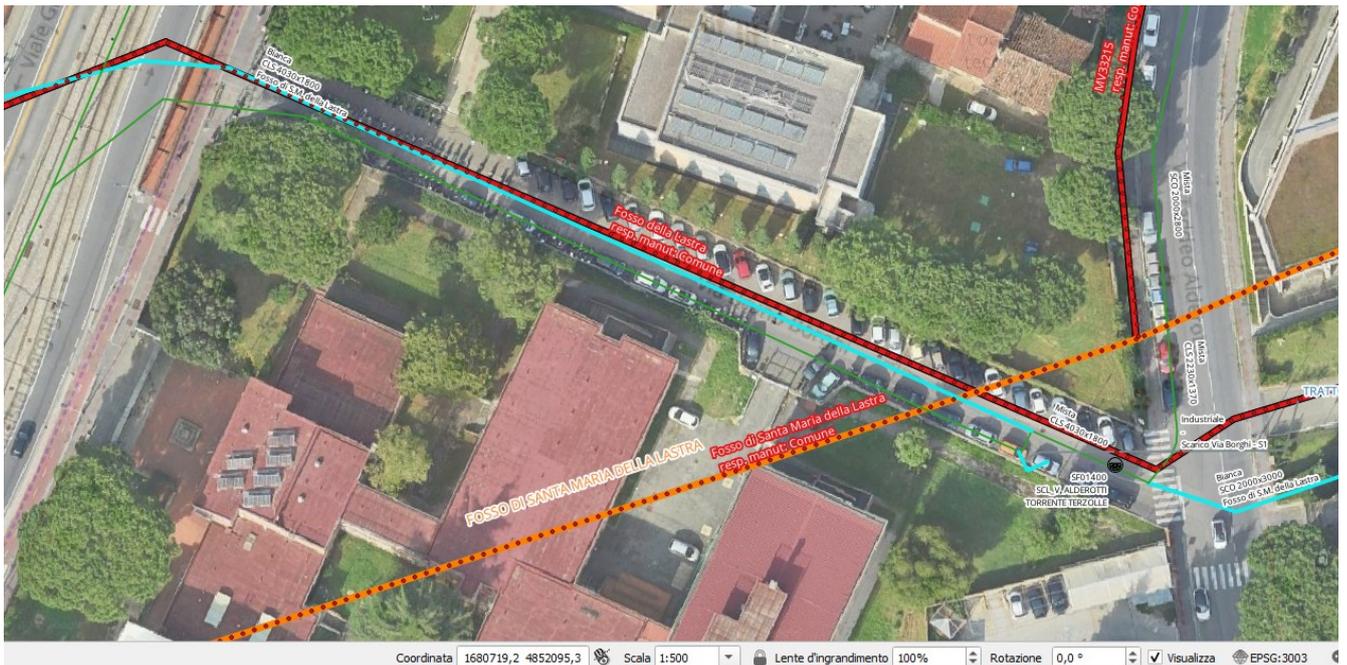
ALLEGATO 4.3 – FOSSO SANTA MARIA DELLA LASTRA
 Tratto intubato: circa 130 m su Via Borghi fino a viale Morgagni

Dataset	Note tracciato pre video-ispezione
Publiacqua	Ok
DCR 55/2023 Regione Toscana (Infrastrutture idriche e reticolo idrografico L.R. 79/2012)	L'infrastruttura idrica non sembra più esistente, verificare il sotto attraversamento della scuola Poliziano
Protezione Civile	Come sopra per la parte coincidente con l'infrastruttura idrica (in arancione)

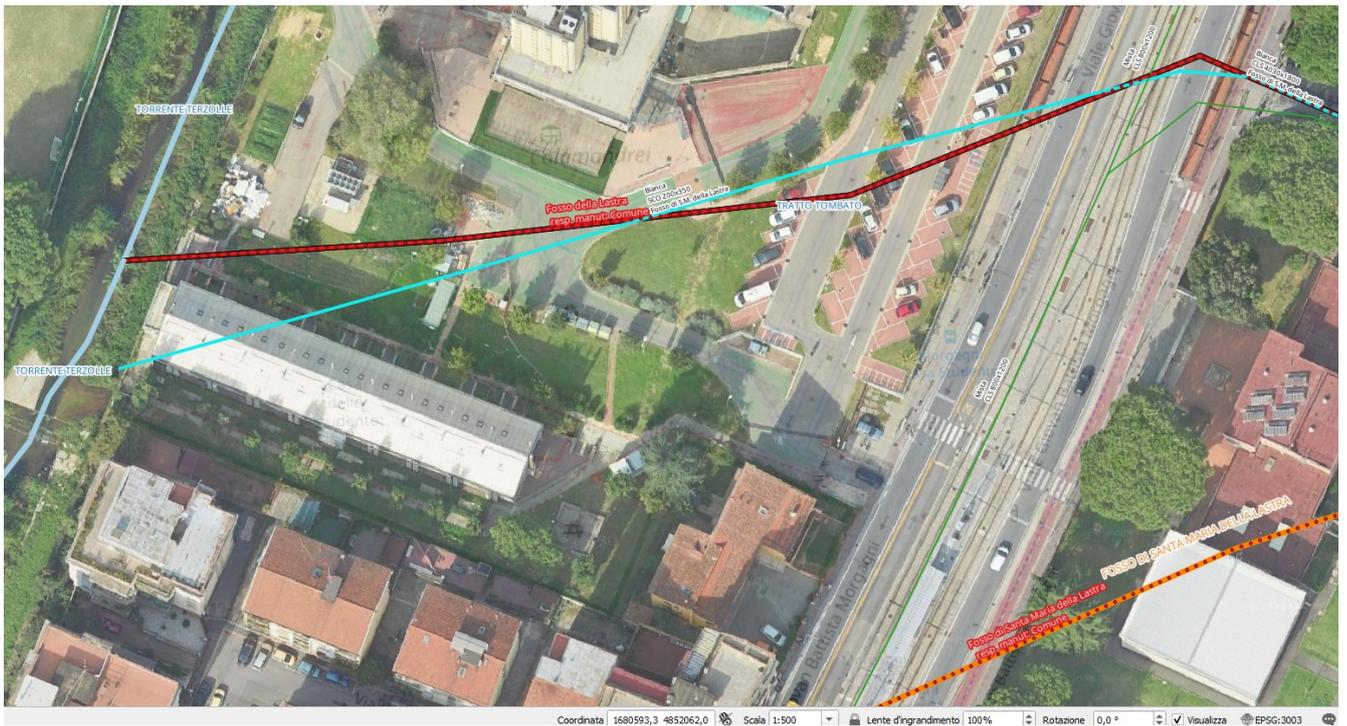
ALLEGATO 4.4 – FOSSO SANTA MARIA DELLA LASTRA

Tratto intubato: circa 170 m da viale Morgagni fino a immissione nel Terzolle

Dataset	Note tracciato pre video-ispezione
Publiacqua	Verificare il tracciato, non molto plausibile
DCR 55/2023 Regione Toscana (Infrastrutture idriche e reticolo idrografico L.R. 79/2012)	Non corrisponde il punto di scarico, verificare il tracciato
Protezione Civile	Non corrisponde il punto di scarico, verificare il tracciato

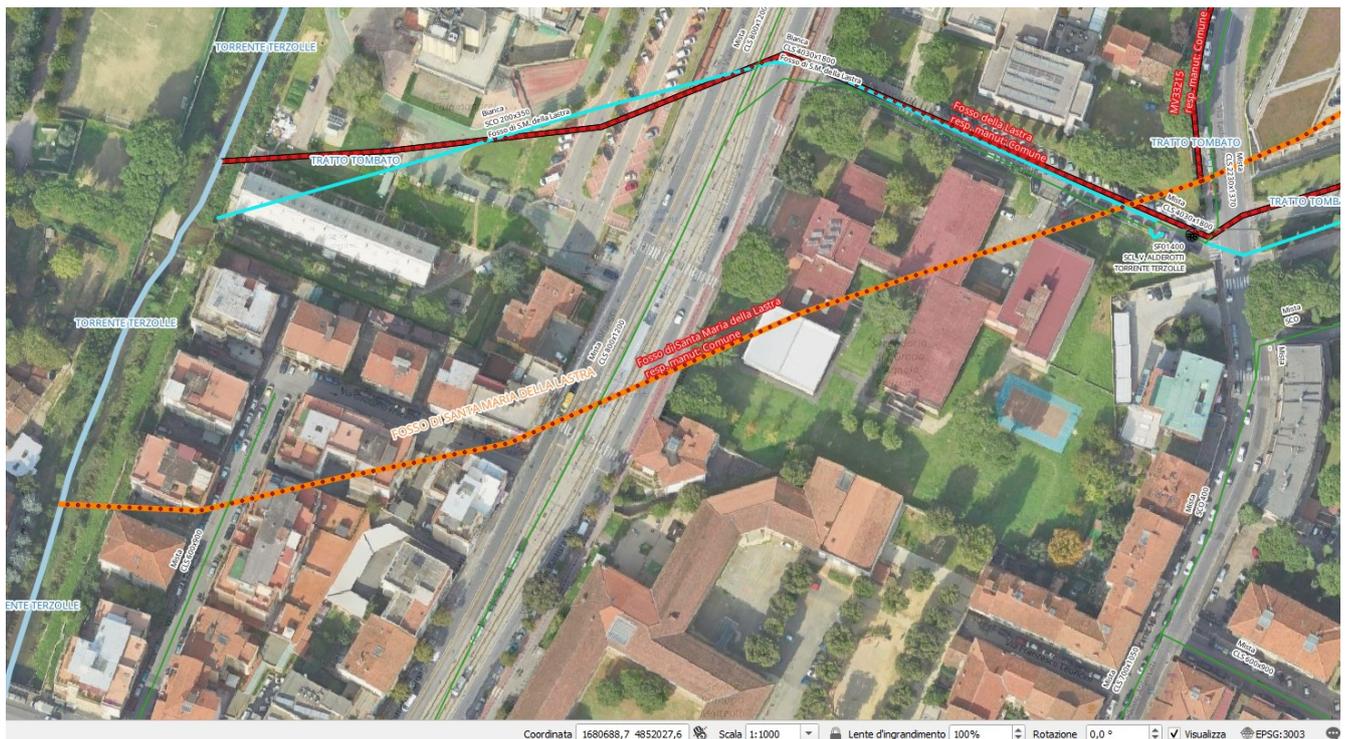
ALLEGATO 4.5 – FOSSO SANTA MARIA DELLA LASTRA

Tratto intubato: verificare esistenza vecchio tracciato infrastruttura idrica

Dataset	Note tracciato pre video-ispezione
Publiacqua	
DCR 55/2023 Regione Toscana (Infrastrutture idriche e reticolo idrografico L.R. 79/2012)	verificare il tracciato, capire se esistente
Protezione Civile	Come sopra
