Comune di Firenze
Direzione Servizi Tecnici
Servizio Supporto Tecnico Quartieri e Impianti Sportivi

PALESTRA DI SANTA MARIA NOVELLA
Piazza Santa Maria Novella 18 - Firenze

Relazione Tecnico Descrittiva dell'Impianto Sportivo
(Procedura negoziata per l'affidamento in concessione)

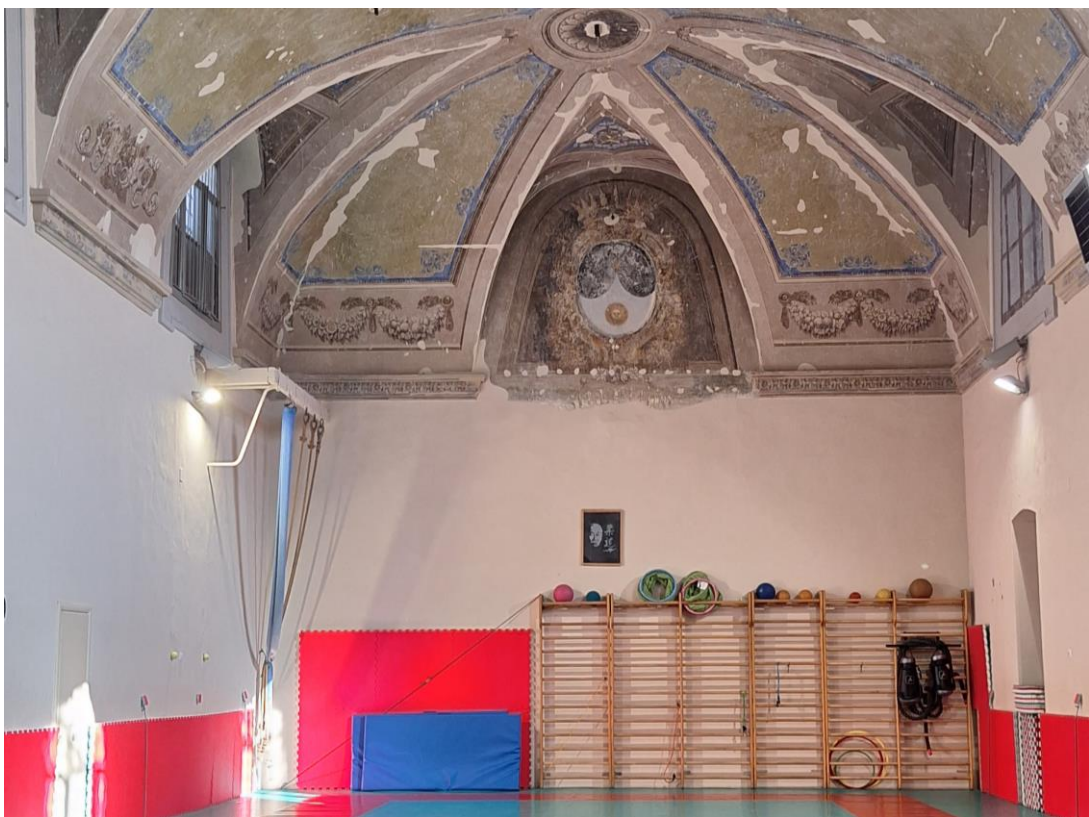
Particolare della zona adibita ad attività sportiva con le pitture affrescate

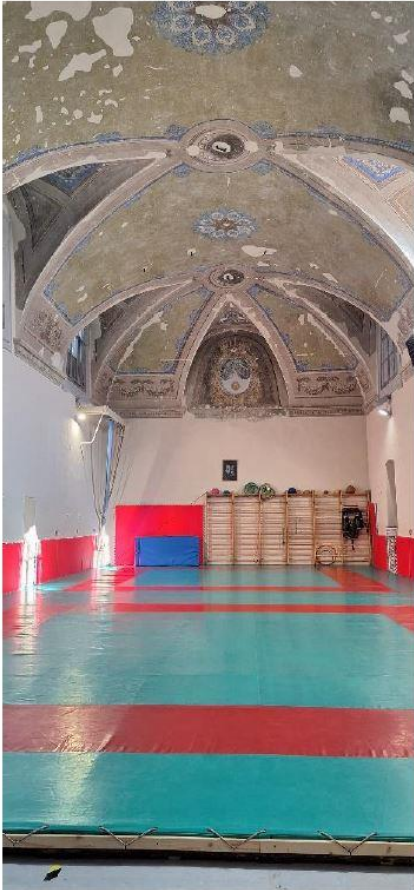
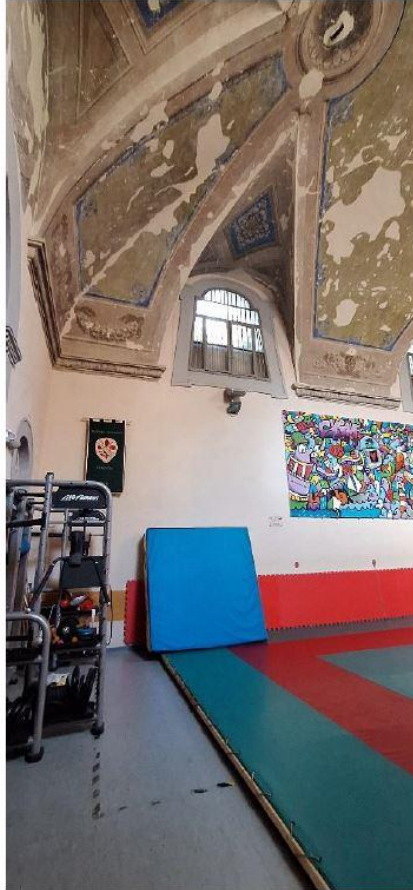
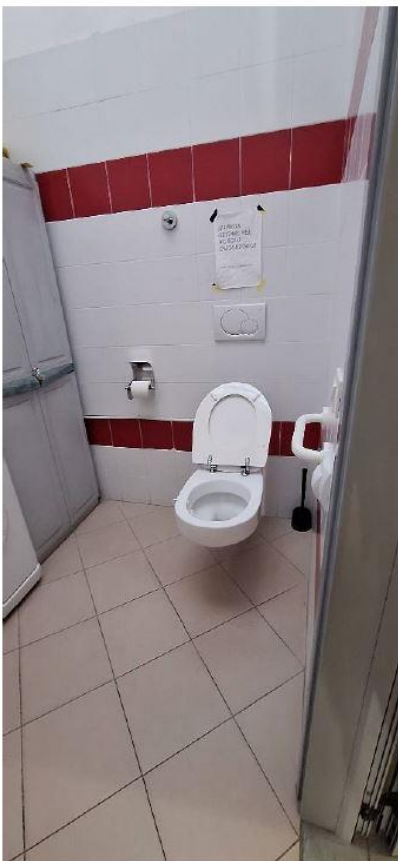
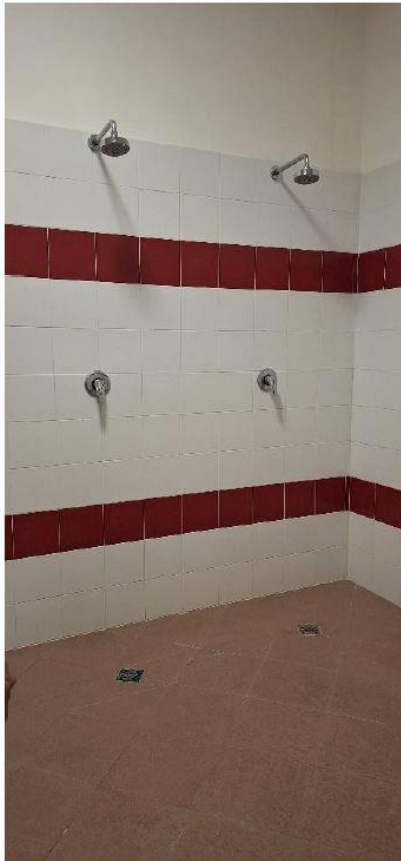
Lo stato manutentivo edile generale al momento del sopralluogo risulta essere buono. Nel corridoio d'ingresso sono presenti fenomeni di efflorescenza su porzioni di intonaco mentre nella zona segreteria sono presenti piccoli fenomeni localizzati di infiltrazione dalla copertura.

Stato manutentivo

Per la risoluzioni di tali problematiche, sono stati previsti lavori di manutenzione straordinaria consistenti nel rifacimento delle porzioni di intonaco e/o tinteggiature delle zone ammalorate oltre allo smontaggio del manto di copertura in corrispondenza della zona segreteria con un intervento di pulizia generale e applicazione di uno strato di guaina ad eliminazione dei fenomeni di infiltrazione.

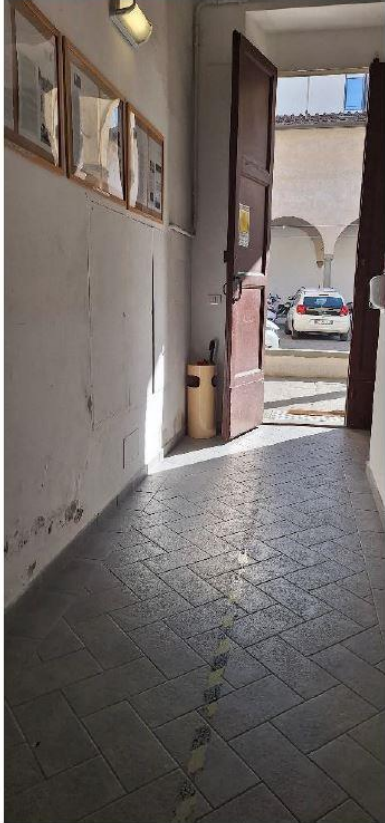
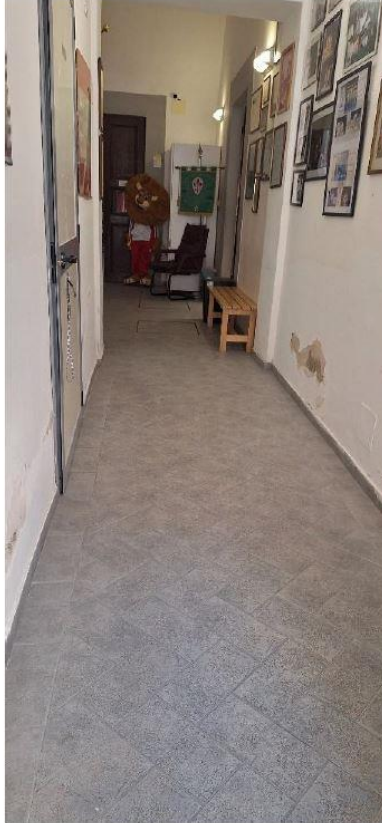
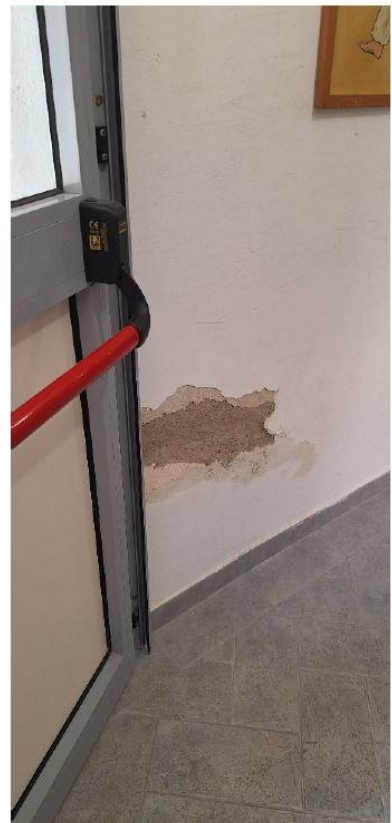
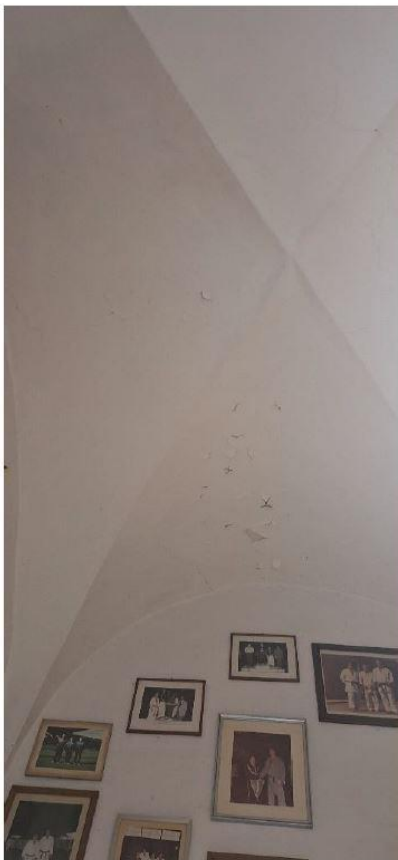
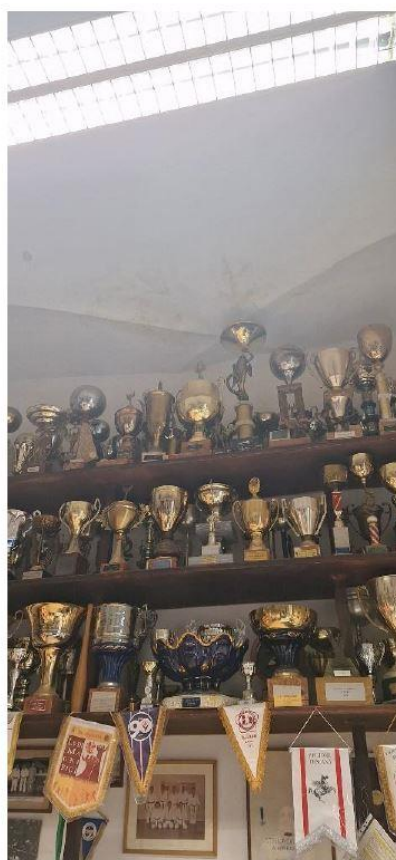
Stato manutentivo
